# NAF Bruktbiltest

Testdato  
07.08.2024

<b>Bilmerke</b>	Toyota	<b>Motorstørrelse</b>	1497 cm <sup>3</sup>
<b>Modell</b>	PRIUS	<b>Motoreffekt</b>	57 kW
<b>Type</b>	HW2	<b>Aksler i drift</b>	1
<b>Registreringsnr.</b>	BR64942	<b>Drivstofftype</b>	Bensin
<b>Understellsnr.</b>	JTDKB20U403402099	<b>Kjøretøygruppe</b>	101
<b>Km.stand.</b>	227177	<b>Bruktimportert</b>	Nei
<b>Farge</b>	Grå	<b>Registreringsår</b>	2008
		<b>Registrert første gang</b>	20.05.2008

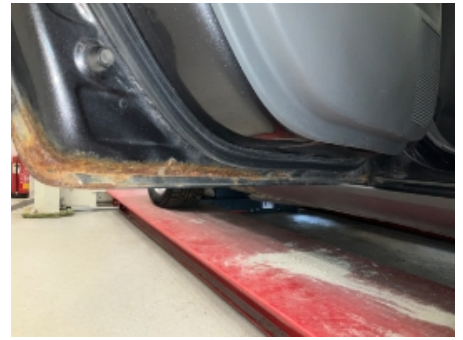
15. Lakk / karosseri utvendig

83.1	Dør-/panseråpner	Skade på utvendig døråpner:	Bakluke/-dør
86.2	Lakk / karosseri utvendig	Lakkriper:	Støtfanger bak, Venstre bakkdør, Venstre bakskjerm, Høyre sidekanal

86.3		Skadet:	Bakluke, Venstre bakkdør, Høyre sidekanal, Venstre bakskjerm
86.7		Rust / korrosjon i innvendig kant:	Høyre bakkdør, Venstre bakkdør
86.8		Rustangrep:	Venstre forskjerm, Høyre forskjerm, Venstre fordør, Høyre fordør, Venstre bakskjerm, Venstre sidekanal

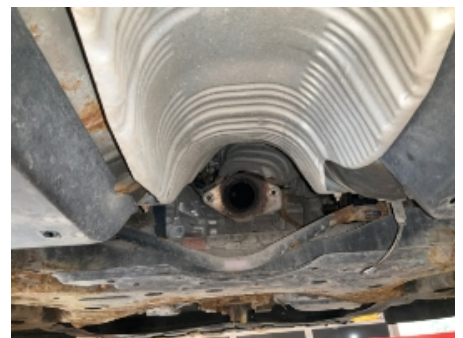
24. Eksosanlegg

33.6	Eksosanlegg	Løst varmedeksel:	Midtre eksosrør
33.9		Mangelfullt oppheng:	Bakre eksosrør
33.12		* Mangler katalysator	
42.2	Drivaksler	Skade på gummimansjett - må skiftes snarest for å unngå at leddet skades:	Venstre ytre foran

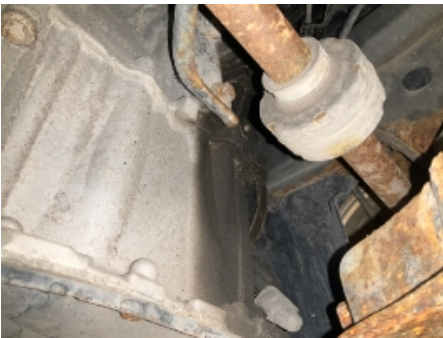
**28. Utvendig tilstand motor**

27.1	Motor virkemåte	Banke-/ulyder i motor	
27.4		Unormal motorgange/vibrasjon	
28.1	Utvendig tilstand motor	Oljelekkasje på motor - rengjør før nærmere kontroll

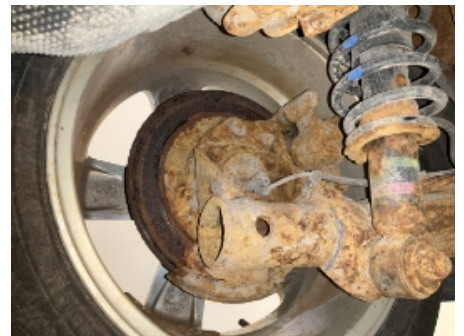
**33. Bremseskiver**

Ref.Id	Repareres	Resultat	Beskrivelse
5.6	Bremsebelegg	Bremsene ligger på:	Høyre foran
6.10	Bremseskiver	Rust på bremseskive:	Venstre foran, Venstre bak, Høyre bak, Høyre foran

6.13		Deformert bremseskjold:	Venstre bak
22.3	Varsellamper utvidet	Varsellampe for OBD (Motorlampe) lyser	
23.1	Full systemskann	Det finnes feilkoder, se rapport

Ref.Id	Opplysning	Resultat	Beskrivelse
4.12	Service/ Dokum.	Bilen har digital servicebok, denne er ikke kontrollert av NAF	
5.11	Bremsebelegg	Bremseklosser bør byttes samtidig som bremseskivene	Venstre foran, Venstre bak, Høyre bak, Høyre foran
23.6	Full systemskann	Etter avtale med kunde er feilkode/r slettet, feilsøking må påregnes dersom feilkode dukker opp igjen	
65.21	Dekk	Mønsterdybde - tillatt, men anbefales byttet:	Venstre foran
66.10	Felg	Ripe/slitasje på felg	
81.9	Frontrute	Noe steinsprut	
86.17	Lakk / karosseri utvendig	Diverse småbulker/lakkriper	
88.12	Underside	Rustangrep i vognbunn / understell

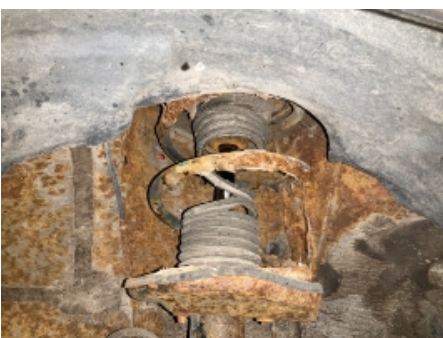
**34. Støtdempere**

67.17	Ekstra hjulsett	Ekstra hjulsett mangler	
69.7	Reservehjul / dekkreparasjonssett	Dekkreparasjonssett mangler	
75.4	Støtdempere	Defekt støvmansjett	Venstre foran
