VOLKSWAGEN T-ROC R 301 HK AUTOMAT 4X4
TESTDATO: 16.05.2024
KODE: 1416063

NBF Tilstandsrapport er utarbeidet av Norges Bilbransjeforbund og Forbrukerrådet.

OPPSUMMERT STATUS PÅ KJØRETØY

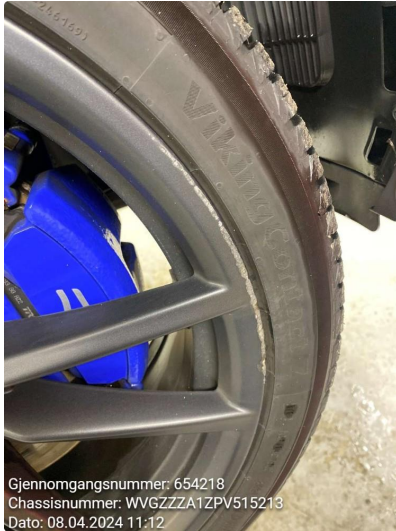
Punkt	Beskrivelse	Plassering
1. EKSTERIØR		
1.1 Dekk/Felger	kantkjørt felg	
2. MOTOR		
2.1 Service	varsler service

1.1 Kantkjørt felg
