NAF Bruktbiltest

Testdato
29.07.2024

Bilmerke	Volkswagen	Motorstørrelse	1968 cm ³
Modell	TRANSPORTER	Motoreffekt	103 kW
Type	7J0	Aksler i drift	2
Registreringsnr.	DP15367	Drivstofftype	Diesel
Understellsnr.	WV1ZZZ7HZDH061928	Kjøretøygruppe	315
Km.stand.	268384	Bruktimportert	Nei
Farge	Rød	Registreringsår	2013
		Registrert første gang	02.01.2013

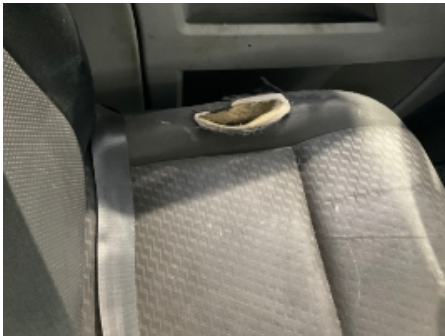
1. Seter

92.1	Luftdyse kupé	Luftdyse skadet:	Midten foran, Høyre foran
96.1	Dørtrekk	Hull/rift/flenge i dørtrekk:	Venstre skyvedør, Bakluke/-dør, Høyre skyvedør
98.2	Seter	Misfarget/skittent:	Midten foran, Høyre foran, Venstre foran

98.3		Hull/rift gjennom setetrekk:	Venstre foran
102.2	Laste-/bagasjerom	Skader i deksler/panel/vegger/gulv	
102.4		Forurensing og/eller ubehagelig lukt

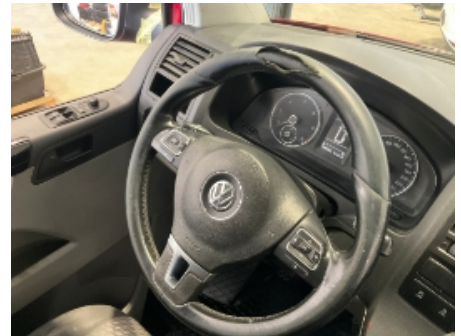
3. Interiør generelt

103.1	Interiør generelt	Forurensing og/eller ubehagelig lukt	
103.2		Rens utover normal vask og klargjøring	
103.4		* Skinnrattog girspak - skadet/slitt
