NAF Bruktbiltest

Testdato
02.08.2024

Bilmerke	KIA	Motorstørrelse	cm ³
Modell	Soul	Motoreffekt	150 kW
Type	SK3	Aksler i drift	1
Registreringsnr.	EC63916	Drivstofftype	Elektrisk
Understellsnr.	KNAJ3811FM7021274	Kjøretøygruppe	101
Km.stand.	43514	Bruktimportert	Nei
Farge	Grå	Registreringsår	2021
		Registrert første gang	09.06.2021

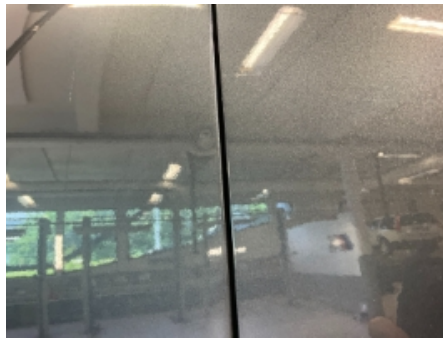
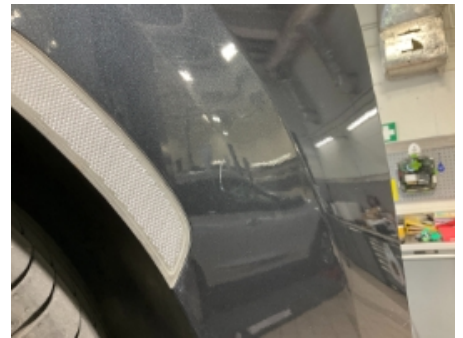
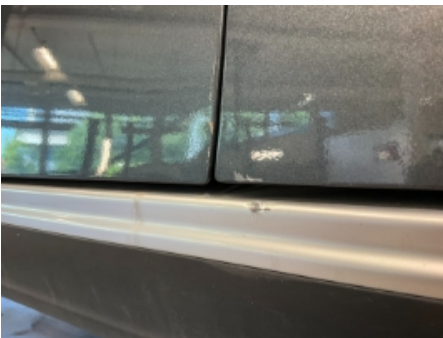
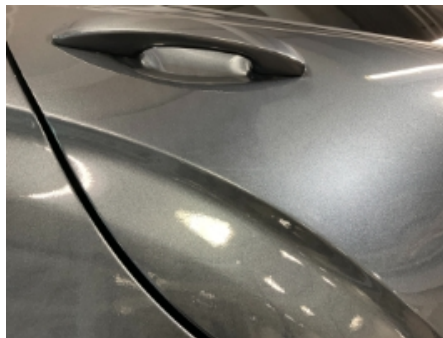
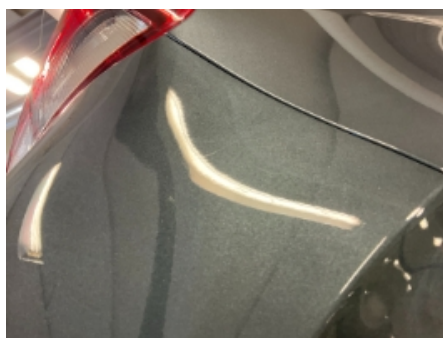
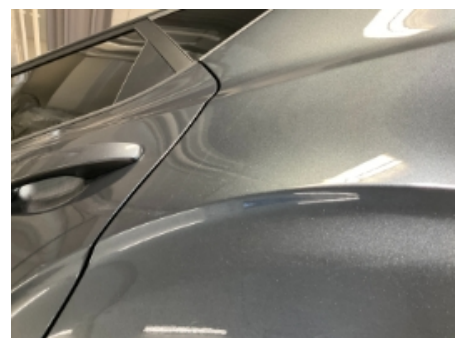
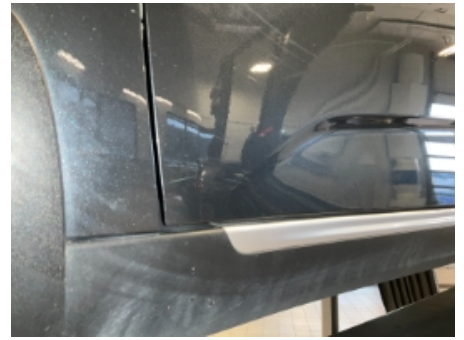
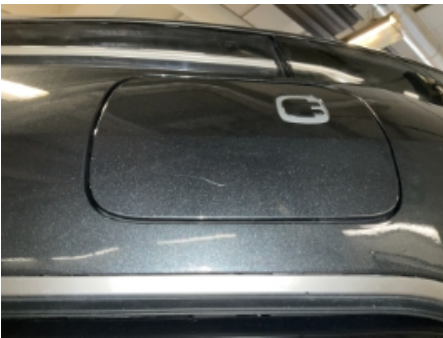
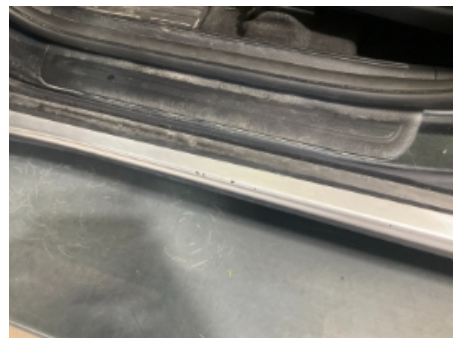
Ref.Id	Opplysning	Resultat	Beskrivelse
4.15	Service/ Dokum.	* Intervaller for servicepunkt 15 000 km/12. måned 30 000 km/24 måneder 45 000 km/36 måneder 60 000 km/48 måneder	
23.5	Full systemskann	Ikke avlest grunnet kommunikasjonsproblemer med styresystemer	
48.5	Oppvarmet bakrute	Ikke funksjonsprøvd grunnet høy utetemperatur	
54.5	Setevarmer	Funksjon av setevarmer ikke kontrollert pga for høy temperatur i luften	
67.27	Ekstra hjulsett	Ripe/slitasje	
69.10	Reservehjul / dekkreparasjonssett	Bilen er ikke utstyrt med reservehjul	
86.16	Lakk / karosseri utvendig	Lakkriper:	Venstre forskjerm, Høyre forskjerm, Støtfanger foran, Venstre fordør, Høyre fordør, Venstre bakskjerm, Støtfanger bak, Venstre sidekanal, Høyre sidekanal, Høyre bakdør
86.17		Diverse småbulker/lakkriper	
86.18		Småbulker:	Høyre bakdør, Høyre fordør

17. Lakk / karosseri utvendig

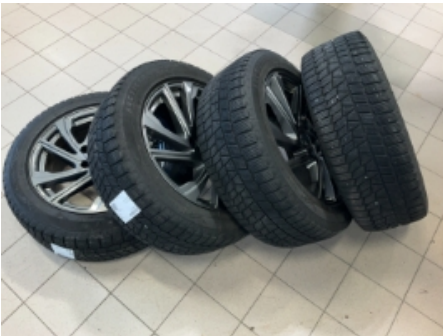
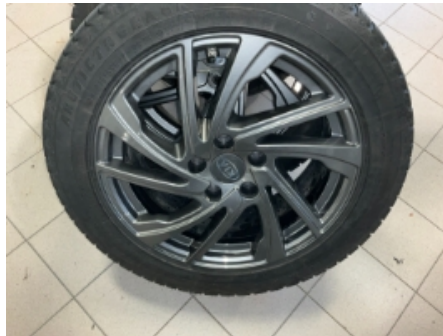
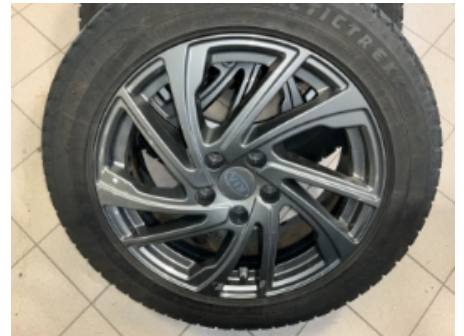
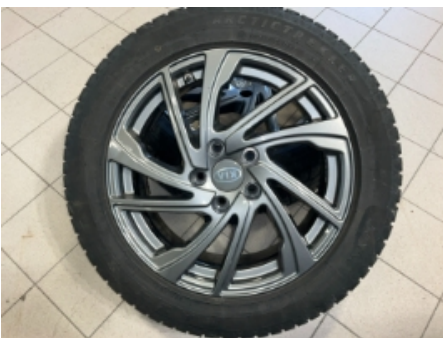
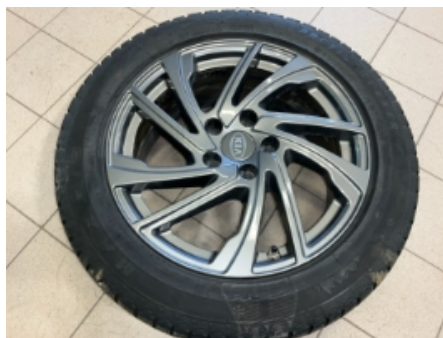
Ref.Id	Repareres	Resultat	Beskrivelse
4.3	Service/ Dokum.	Iht. servicehefte er ikke alle servicer fulgt	Tid mellom servicer er overskredet
67.23	Ekstra hjulsett	Vesentlig ripe(r) inn til grunnmaterialet på felg:	1 felg

31. Ekstra hjulsett

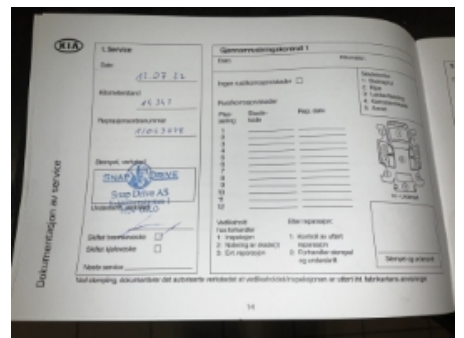
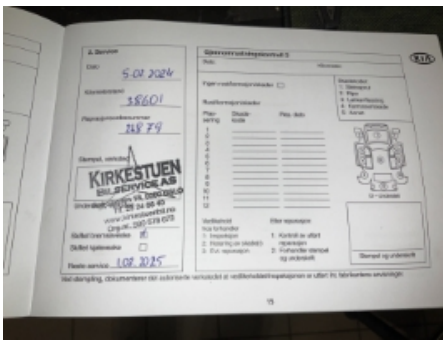
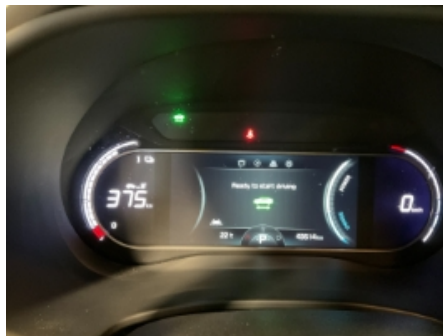
36. Service/ Dokum.
