NAF Bruktbiltest

Testdato
16.08.2024

Bilmerke	Fiat	Motorstørrelse	cm ³
Modell	500	Motoreffekt	87 kW
Type	FA1	Aksler i drift	1
Registreringsnr.	EE64746	Drivstofftype	Elektrisk
Understellsnr.	ZFAEFAA49NX108280	Kjøretøygruppe	101
Km.stand.	20689	Bruktimportert	Nei
Farge	Svart	Registreringsår	2022
		Registrert første gang	27.12.2022

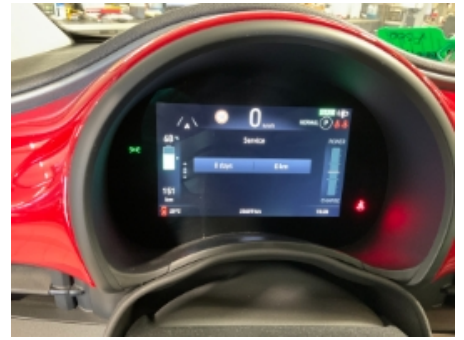
15. Service/ Dokum.

Ref.Id	Repareres	Resultat	Beskrivelse
4.4	Service/ Dokum.	Det er ikke avmerket noen servicer i serviceheftet	
4.6		Service er ikke utført i hht produsentens spesifikasjoner. Dette kan medføre uforutsett verditap og evt garantibortfall. Kostnader må vurderes nærmere ved avregning.	Tid mellom servicer er overskredet, Kjørelengde mellom servicer er overskredet
22.2	Varsellamper utvidet	Varsellampe for TPMS (Dekktrykk) lyser	
66.8	Felg	Vesentlig ripe / hakk inn til grunnmaterialet:	Høyre bak, Høyre foran
67.23	Ekstra hjulsett	Vesentlig ripe(r) inn til grunnmaterialet på felg:	2 felger

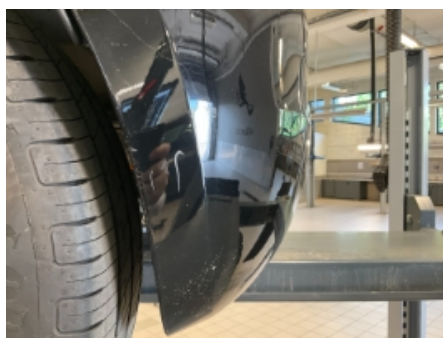
23. Lakk / karosseri utvendig

Ref.Id	Opplysning	Resultat	Beskrivelse
4.15	Service/ Dokum.	* Intervaller for servicepunkt 15 000 km/12. måned 30 000 km/24 måneder 45 000 km/36 måneder 60 000 km/48 måneder 75 000 km/60 måneder	
23.5	Full systemskann	Ikke avlest grunnet kommunikasjonsproblemer med styresystemer	
48.5	Oppvarmet bakrute	Ikke funksjonsprøvd grunnet høy utetemperatur	
54.5	Setevarmer	Funksjon av setevarmer ikke kontrollert pga for høy temperatur i luften	
67.27	Ekstra hjulsett	Ripe/slitasje	
69.10	Reservehjul / dekkreparasjonssett	Bilen er ikke utstyrt med reservehjul	
86.16	Lakk / karosseri utvendig	Lakkriper:	Støtfanger foran, Høyre baksjerm, Støtfanger bak
