NAF Bruktbiltest

Testdato
02.08.2024

Bilmerke	BMW	Motorstørrelse	1995 cm ³
Modell	525d xDrive	Motoreffekt	155 kW
Type	5K	Aksler i drift	2
Registreringsnr.	BT55034	Drivstofftype	Diesel
Understellsnr.	WBA5J9102HGV38334	Kjøretøygruppe	101
Km.stand.	234970	Bruktimportert	Nei
Farge	Hvit	Registreringsår	2016
		Registrert første gang	01.12.2016

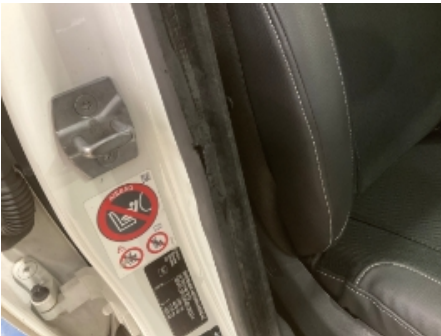
1. Dør-/panseråpner

83.11	Dør-/panseråpner	Slitt / skade på gummilist:	Høyre foran, Venstre foran
86.11	Lakk / karosseri utvendig	Steinsprut/lakksår	Høyre sidekanal, Venstre sidekanal, Støtfanger bak, Høyre baksjerm, Høyre bakdør, Høyre fordør, Venstre bakdør

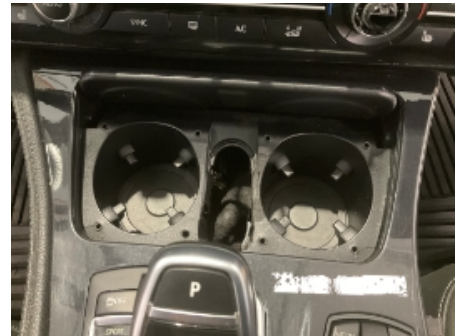
3. Dashbord / midtkonsoll

Ref.Id	Repareres	Resultat	Beskrivelse
87.10		* Montert utrykingslys på speilkåpe - skifte og lakkere speilkåpe venstre og høyre side	
88.11	Underside	* Venstre innerskjerm foran - deksel mangler	
91.1	Dashbord / midtkonsoll	Hull/rift/flenge:	Dashbord, Midtkonsoll
93.1	Taktrekk	Hull/rifter/flenger i taktrekk	Bak
93.3		Løst taktrekk	Bak
96.1	Dørtrekk	Hull/rift/flenge i dørtrekk:	Bakluke/-dør, Venstre fordør, Høyre fordør
96.3		* Høyre dørtrekk foran, modifisert - skift dørtrekk.	
101.3	Bagasjeromstildekning	Mangler:	Rollo
103.4	Interiør generelt	* 4 stk isofix deksler bak - mangler/skadet

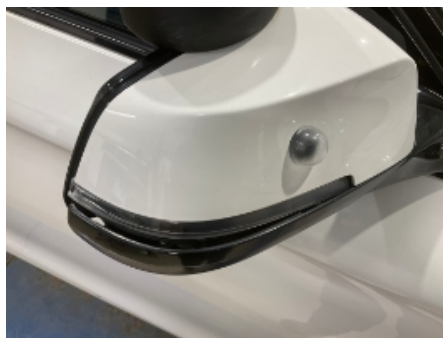
5. Utvendig speil

86.15		* Montert spesialutstyr/utrykningsutstyr inn- / og utvendig på bilen.	
87.5	Utvendig speil	Skade på speilramme / -hus	Høyre side

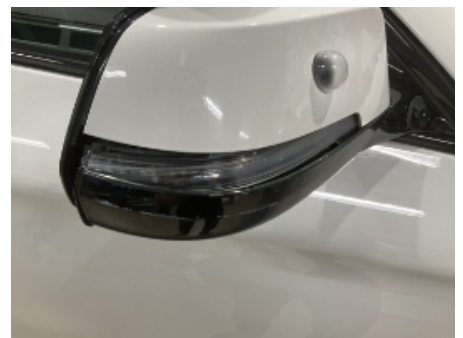
6. Lys

6.10	Bremseskiver	Rust på bremseskive:	Venstre foran, Venstre bak, Høyre foran, Høyre bak
17.1	Lys	Virker ikke:	Venstre skiltlys, Venstre nærlys
17.11		Skadet lykteglass:	Høyre sideblinklys

17.15		Vann / kondens i lykt:	Venstre nærlys, Venstre sideblinklys
17.27		* Ekstralys foran - virker ikke. Venstre skiltlys - mangler	
21.17	Varsellamper	* Varsler feil på: adaptivt lyssystem, lysvidderegulering og lyssystem - feilsøk for nærmere kontroll

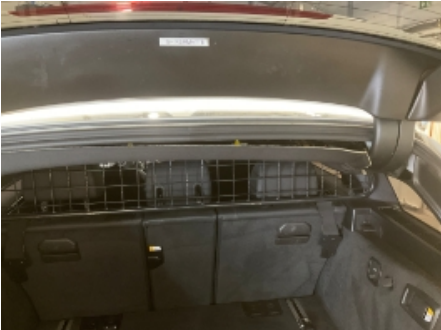
7. Taktrekk

86.33		Bilen er delvis omlakkert:	
93.5	Taktrekk	Skittent taktrekk	
98.7	Seter	Ett eller flere seter har varetrekk. Originaltrekk ikke kontrollert.	
102.8	Laste-/bagasjerom	Lasterom har spesialinnredning

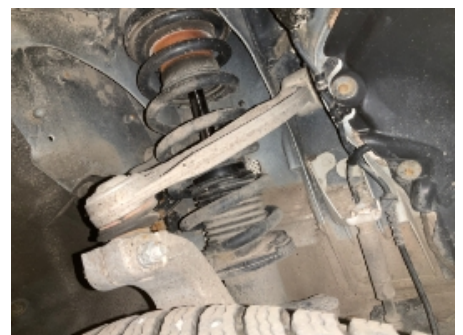
12. Støtdempere

75.4	Støtdempere	Defekt støvmansjett	Venstre foran, Høyre foran
77.10	Fjærer / fjærbein	* Luftfjæring/belger bak, siger ned over tid - feilsøk for nærmere kontroll
