NAF Bruktbiltest

Testdato
15.07.2024

Bilmerke	KIA	Motorstørrelse	cm ³
Modell	SOUL	Motoreffekt	150 kW
Type	SK3	Aksler i drift	1
Registreringsnr.	ED57101	Drivstofftype	Elektrisk
Understellsnr.	KNAJ3811FN7024941	Kjøretøygruppe	101
Km.stand.	30990	Bruktimportert	Nei
Farge	Svart	Registreringsår	2021
		Registrert første gang	21.12.2021

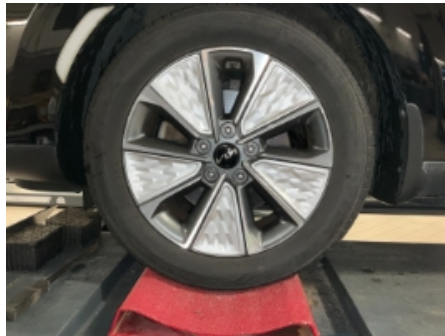
20. Felg

Ref.Id	Repareres	Resultat	Beskrivelse
67.23	Ekstra hjulsett	Vesentlig ripe(r) inn til grunnmaterialet på felg:	2 felger

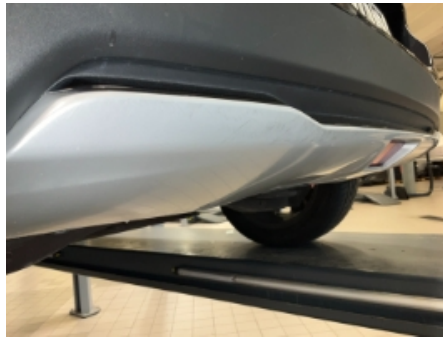
26. Lakk / karosseri utvendig

Ref.Id	Opplysning	Resultat	Beskrivelse
23.4	Full systemskann	Det finnes feilkoder, se rapport	
23.7		Diagnoseavlesing ligger i testrapport	
48.5	Oppvarmet bakrute	Ikke funksjonsprøvd grunnet høy utetemperatur	
54.5	Setevarmer	Funksjon av setevarmer ikke kontrollert pga for høy temperatur i luften	
66.10	Felg	Ripe/slitasje på felg	Venstre foran, Høyre foran
69.10	Reservehjul / dekkreparasjonssett	Bilen er ikke utstyrt med reservehjul	
86.16	Lakk / karosseri utvendig	Lakkriper:	Bakluke, Støtfanger bak
