# NAF Bruktbiltest

Testdato  
22.07.2024

<b>Bilmerke</b>	Peugeot	<b>Motorstørrelse</b>	cm <sup>3</sup>
<b>Modell</b>	208	<b>Motoreffekt</b>	100 kW
<b>Type</b>	U	<b>Aksler i drift</b>	1
<b>Registreringsnr.</b>	EB73983	<b>Drivstofftype</b>	Elektrisk
<b>Understellsnr.</b>	VR3UHZKXZLT046179	<b>Kjøretøygruppe</b>	101
<b>Km.stand.</b>	37611	<b>Bruktimportert</b>	Nei
<b>Farge</b>	Grå	<b>Registreringsår</b>	2020
		<b>Registrert første gang</b>	16.09.2020

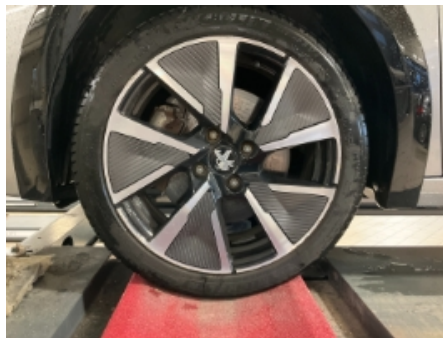
20. Felg

Ref.Id	Repareres	Resultat	Beskrivelse
4.3	Service/ Dokum.	Iht. servicehefte er ikke alle servicer fulgt	Tid mellom servicer er overskredet, Kjøre lengde mellom servicer er overskredet
66.8	Felg	Vesentlig ripe / hakk inn til grunnmaterialet:	Venstre foran, Venstre bak, Høyre bak, Høyre foran
67.23	Ekstra hjulsett	Vesentlig ripe(r) inn til grunnmaterialet på felg:	2 felger
70.4	Hjulcapsler/navkopper	Navkopp er skadet eller mangler, skift: 4 navkopper	
88.2	Underside	Skadet/løst plastdeksel:	Midten bak

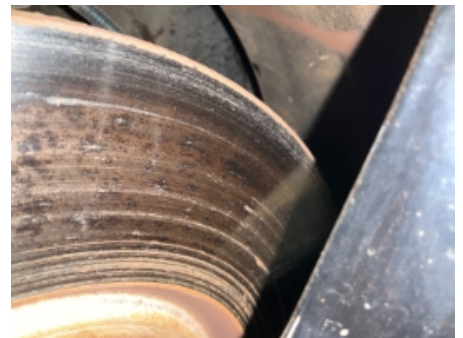
21. Bremseskiver

Ref.Id	Opplysning	Resultat	Beskrivelse
4.15	Service/ Dokum.	* Intervaller for servicepunkt 12 500 km/12 måneder 25 000 km/24 måneder 50 000 km/48 måneder	
6.17	Bremseskiver	Overflaterust eller mindre enn 50% av overflaten rustet	Begge sider bak
23.4	Full systemskann	Det finnes feilkoder, se rapport	
23.7		Diagnoseavlesing ligger i testrapport	
67.27	Ekstra hjulsett	Ripe/slitasje	2 felger
69.10	Reservehjul / dekkreparasjonssett	Bilen er ikke utstyrt med reservehjul	
86.16	Lakk / karosseri utvendig	Lakkriper:	
86.27		Vanskelig å vurdere fordi bilen er:	våt
