NAF Bruktbiltest

Testdato
14.08.2024

Bilmerke	Tesla	Motorstørrelse	cm ³
Modell	Model Y	Motoreffekt	158 kW
Type	003	Aksler i drift	2
Registreringsnr.	EE84963	Drivstofftype	Elektrisk
Understellsnr.	XP7YGCCK3PB042795	Kjøretøygruppe	101
Km.stand.	29266	Bruktimportert	Nei
Farge	Svart	Registreringsår	2022
		Registrert første gang	23.11.2022

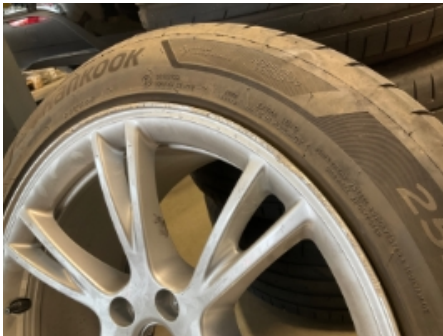
**1. Ekstra hjulsett**

67.27	Ekstra hjulsett	Ripe/slitasje	3 felger
70.6	Hjulkapsler/navkopper	Komplett hjulkapsel med ripe i overflaten: 1 hjulkapsel	
77.13	Fjærer / fjærbein	Nedre fjær-ende er ikke tilgjengelig for kontroll (ikke synlig)	Venstre bak, Høyre bak

Ref.Id	Repareres	Resultat	Beskrivelse
3.5	Nøkler / Utstyr	Nøkkel/er mangler	
66.8	Felg	Vesentlig ripe / hakk inn til grunnmaterialet:	Venstre bak, Høyre bak
67.23	Ekstra hjulsett	Vesentlig ripe(r) inn til grunnmaterialet på felg:	1 felg
88.2	Underside	Skadet/løst plastdeksel:	Høyre side midten
