Tilstandsrapport

MERKE:	Mitsubishi	ANTALL NØKLER:	2	BRUKT IMPORTERT:	Nei
MODELL:	Pajero	ANTIRUSTGARANTI:	Ja	REGISTERREIM SKIFTET, DATO:	
VARIANT:	DI-D Instyle+LAVKM-N	MOTOR, SYL VOLUM:	3.2	REGISTERREIM SKIFTET, KM:	0
DRIVHJUL:	Firehjulsdrift	MOTOR, EFFEKT:	200	SISTE SERVICE:	24.04.2024
GIRTYPE:	Automat	DRIVSTOFF:	Diesel	PKK UTFØRT:	
KJENNEMERKE:	VH72918	TRIMMET/CHIPTUNET:	Nei	SERVICEHEFTE/SERVICER FULGT:	Ja
UNDERST. NR.:	JMBLYV98VGJ500410			VOGNMAPPE M/INSTRUKSJONS BOK:	Ja
KILOMETERSTAND:	98 313	BEKREFTET KM:	Ja	TIDLIGERE STØRRE SKADE:	Nei
ÅRSMODELL:	2016	KOLL. PUTER UTKOBLET:	Nei	TIDLIGERE ANNEN ENN NORMAL BRUK:	Nei
REG. FØRSTE GANG:	17.02.2016	HEFTELSER:	Nei	RAPPORT DATO:	28.08.2024

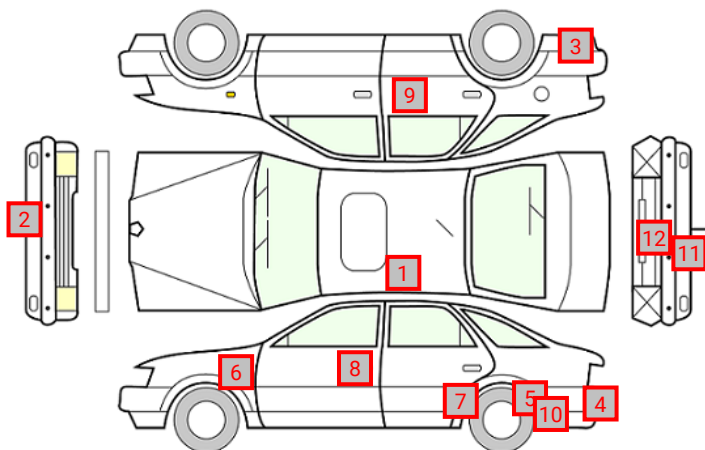
SKADETEGNING:

SAMLET VURDERING	MERKNADER - BEDRE ENN SAMLET VURDERING	MERKNADER - SVAKERE ENN SAMLET VURDERING
		C Dører/bakluke: Liten bulk h. bakdør. C Dører/bakluke: Riper i lakk rundt dørhåndtak v. fram C Dører/bakluke: Skade i lakk hjulbuelist v. bak C Dører/bakluke: Skade på baklukedeksel. C Skjermer: Skade i lakk v. forskjerm. C Skjermer: Riper i lakk, hjulbuelist v. bak C Støtfanger/grill: Skade støtfanger bak. C Støtfanger/grill: Skade i lakk støtfanger v. bak
