**PORSCHE CAYENNE 4X4**
**TESTDATO: 28.08.2024**
**KODE: 1488290**

<b>PR57025</b>	<b>77 482 KM</b>	<b>07.04.2020</b> Førstegang registrert	<b>Bensin/ Batteri</b>
----------------	------------------	--	----------------------------

<b>CHASSISNR:</b> WP1ZZZ9YZLDA29485	<b>BRUKTIMPORT:</b> Nei
<b>KJØRETØY:</b> Personbil	<b>FRIST FOR PKK:</b> 03.01.2026

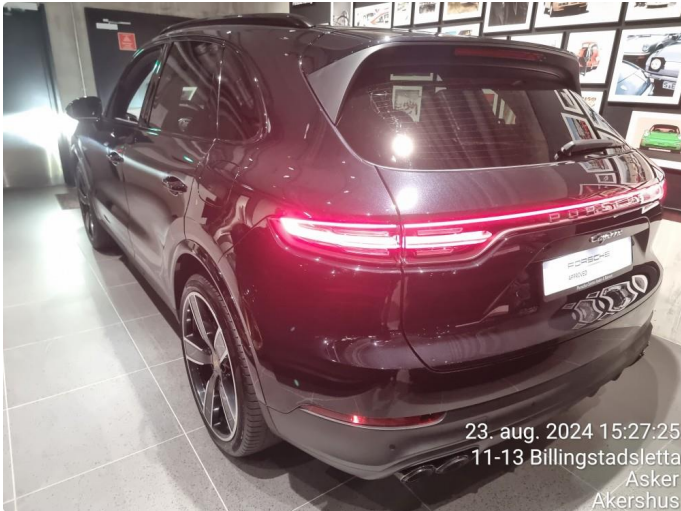
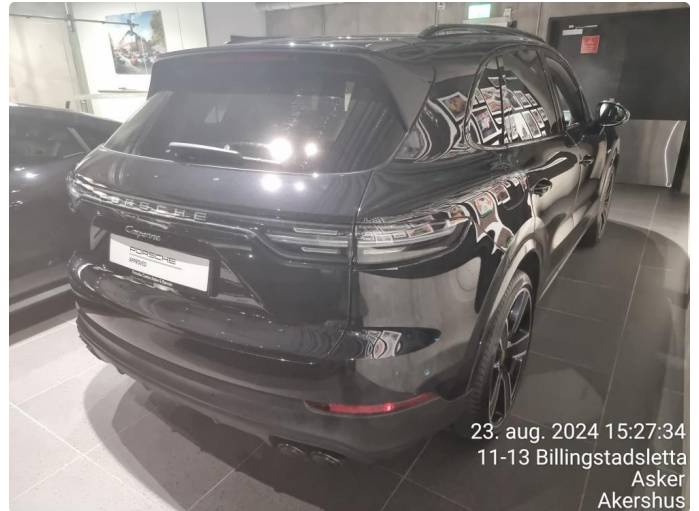
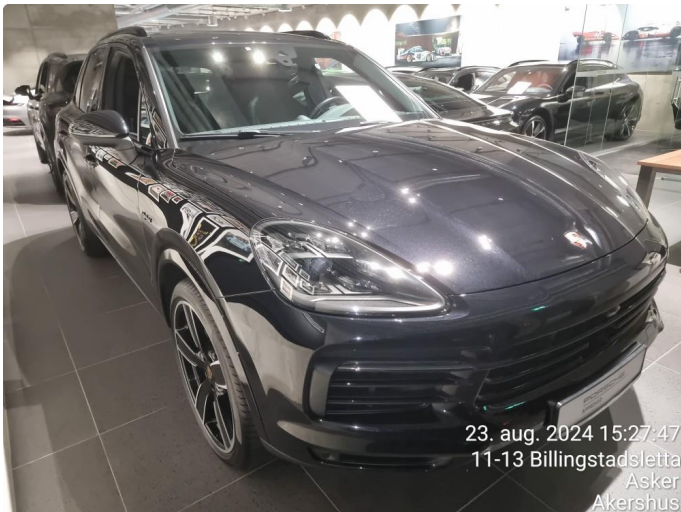
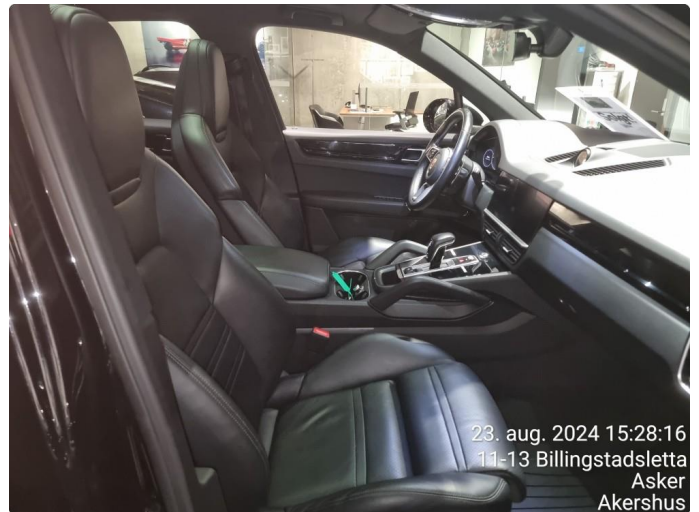
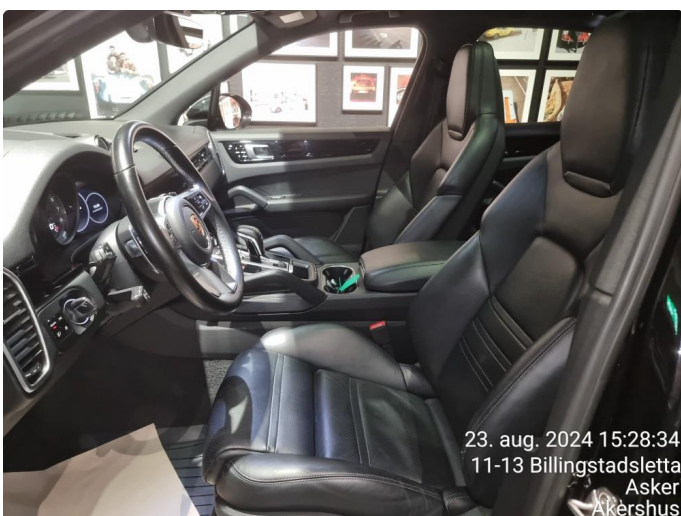
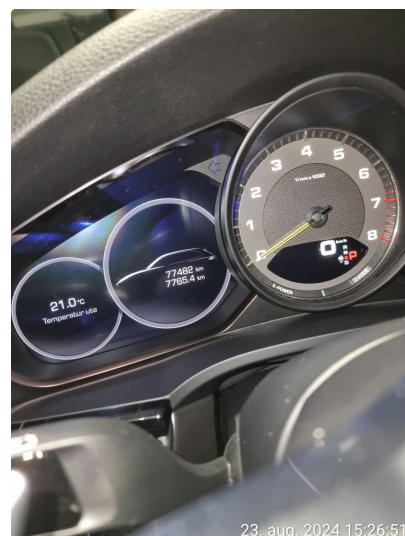
Punkt	Beskrivelse	Plassering
<b>1. EKSTERIØR</b>		
1.1 Lakk	Noe steinsprut og generell bruksslitasje	
1.2 Dekk/Felger	Lite mønsterdybde igjen på vinterdekkene. Anbefaler nye	
<b>2. BREMSER</b>		
2.1 Bremsfunksjon	Noe slitte bremseskiver foran og bak. Vil trolig varsle for utskiftning om ikke alt for lenge.	
<b>3. OPPLYSNINGER/KLARGJØRING</b>		
3.1 Opplysninger	Varsler for service nå (6år/90tkm service)
