VOLKSWAGEN ID.4 GTX 4X4
TESTDATO: 22.08.2024
KODE: 1487100

NBF Tilstandsrapport er utarbeidet av Norges Bilbransjeforbund og Forbrukerrådet.

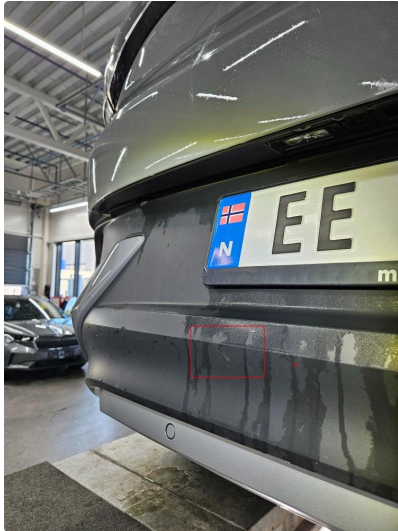
Punkt	Beskrivelse	Plassering
1. EKSTERIØR		
1.1 Dekk/Felger	bilen leveres med 4 stk nye sommerdekk	
1.2 Dekk/Felger	vinterhjul: 19" alu med Conti piggfri, 235/55-19 + 255/50-19 (6 - 6,5 mm)	
1.3 Støtfanger	små skrubbermerker på ulakkert plast bak	
2. OPPLYSNINGER/KLARGJØRING		
2.1 Opplysninger	bilen selges med bruksmerker i henhold til NBF sine retningslinjer for normal slitasje

1.3 Små skrubbermerker på ulakkert plast bak
