NAF Bruktbiltest

Testdato
22.07.2024

Bilmerke	Peugeot	Motorstørrelse	cm ³
Modell	2008	Motoreffekt	100 kW
Type	U	Aksler i drift	1
Registreringsnr.	EB73963	Drivstofftype	Elektrisk
Understellsnr.	VR3UKZKXZLJ731178	Kjøretøygruppe	101
Km.stand.	26398	Bruktimportert	Nei
Farge	Grå	Registreringsår	2020
		Registrert første gang	15.09.2020

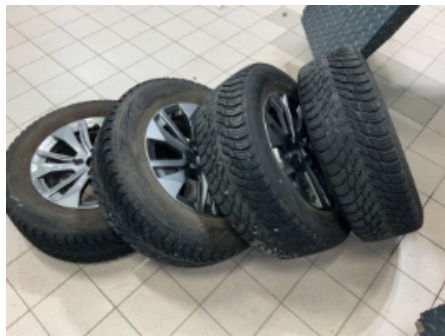
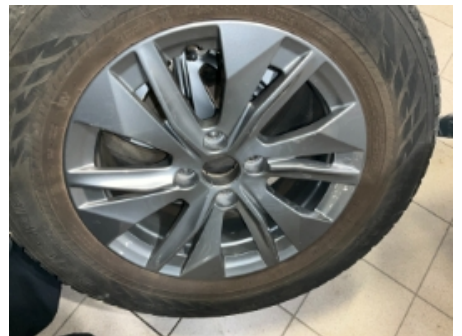
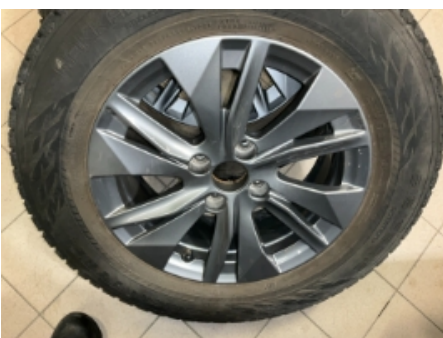
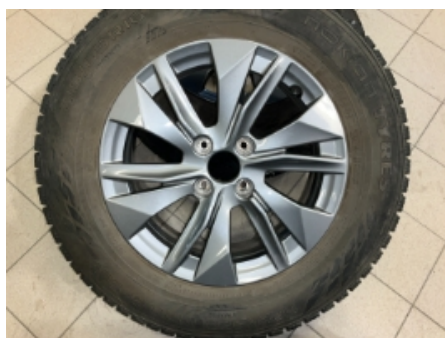
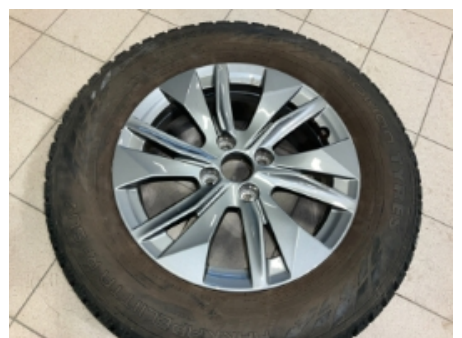
32. Ekstra hjulsett

33. Ekstra hjulsett

34. Ekstra hjulsett

35. Ekstra hjulsett

36. Ekstra hjulsett

Ref.Id	Opplysning	Resultat	Beskrivelse
6.17	Bremseskiver	Overflaterust eller mindre enn 50% av overflaten rustet	Begge sider bak
23.4	Full systemskann	Det finnes feilkoder, se rapport	
23.7		Diagnoseavlesing ligger i testrapport	
66.10	Felg	Ripe/slitasje på felg	
67.27	Ekstra hjulsett	Ripe/slitasje	4 felger
69.10	Reservehjul / dekkreparasjonssett	Bilen er ikke utstyrt med reservehjul	
86.16	Lakk / karosseri utvendig	Lakkriper:	Høyre forskjerm, Støtfanger foran, Høyre fordør, Venstre bakhjør, Støtfanger bak
86.27		Vanskelig å vurdere fordi bilen er:	våt
