NAF Bruktbiltest

Testdato
19.08.2024

| Bilmerke | Toyota | Motorstørrelse | 2494 cm ³ |
| Modell | RAV4 | Motoreffekt | 114 kW |

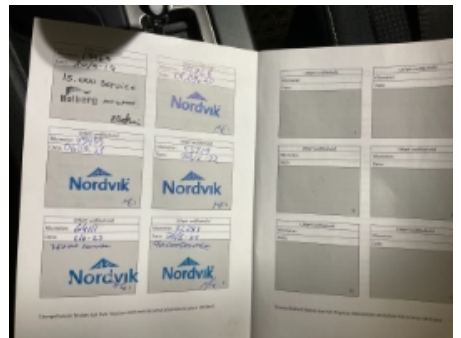
21. Service/ Dokum.

| Ref.Id | Repareres | Resultat | Beskrivelse |
|---|---|---|--|
| 4.6 | Service/ Dokum. | Service er ikke utført i hht produsentens spesifikasjoner. Dette kan medføre uforutsett verditap og evt garantibortfall. Kostnader må vurderes nærmere ved avregning. | Kjørelengde mellom servicer er overskredet |

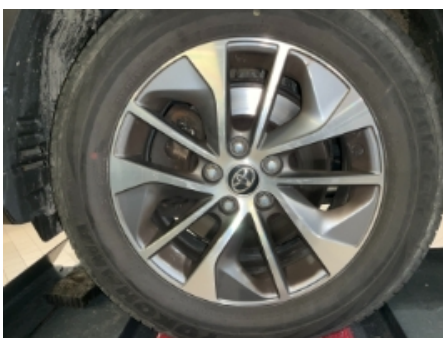
22. Felg

| Ref.Id | Opplysning | Resultat | Beskrivelse |
|---|---|---|---|
| 66.10 | Felg | Ripe/slitasje på felg | Venstre foran |

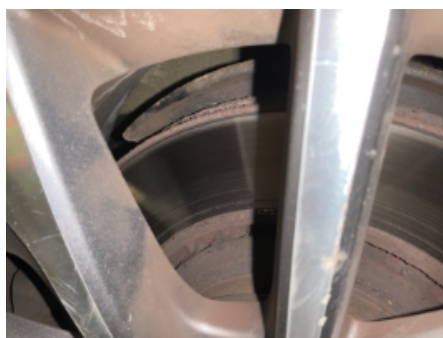
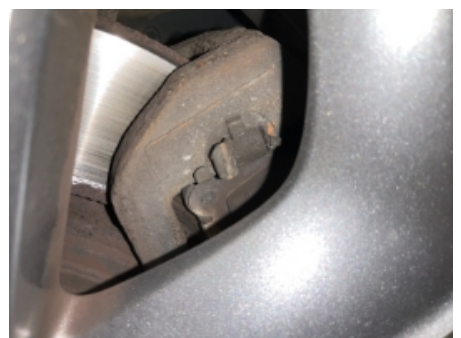
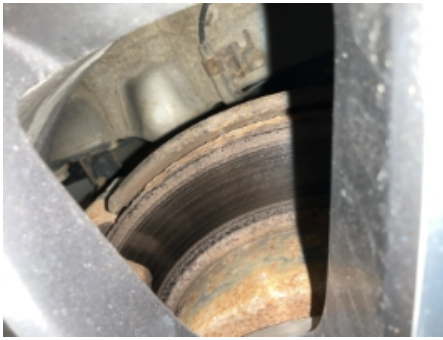
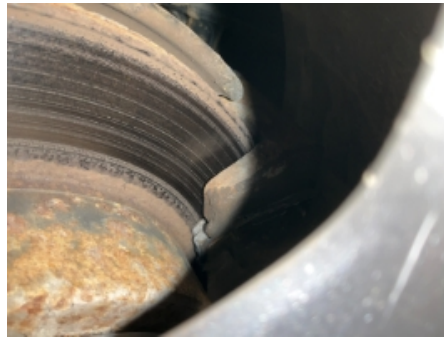
| Ref.Id | Opplysning | Resultat | Beskrivelse |
|---|---|---|---|
| 6.16 | Bremeskiver | Overflaterust eller mindre enn 25% av overflaten rustet | Begge sider foran |
| 6.17 | | Overflaterust eller mindre enn 50% av overflaten rustet | Begge sider bak |

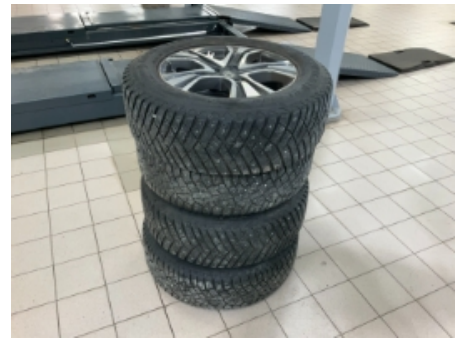
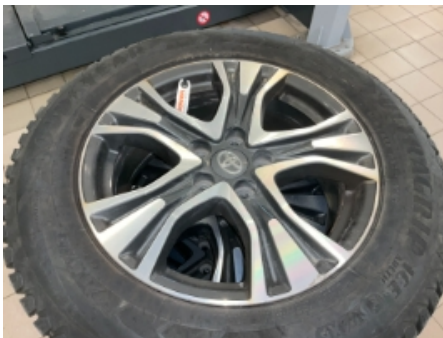
| Ref.Id | Repareres | Resultat | Beskrivelse |
|---|---|---|--|
| 67.23 | Ekstra hjulsett | Vesentlig ripe(r) inn til grunnmaterialet på felg: | 1 felg |

| Ref.Id | Opplysning | Resultat | Beskrivelse |
|---|---|---|---|
| 67.25 | Ekstra hjulsett | Påbegynnende oksidering i felg: | 2 felger |

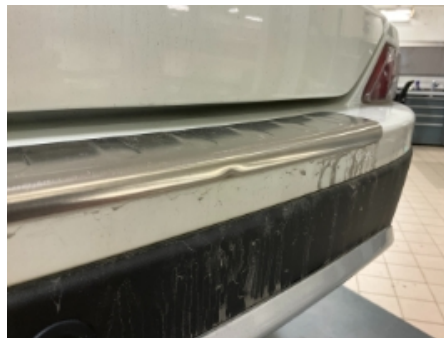
32. Lakk / karosseri utvendig

| Ref.Id | Opplysning | Resultat | Beskrivelse |
|---|---|---|---|
| 86.18 | Lakk / karosseri utvendig | Småbulker: | Støtfanger bak |

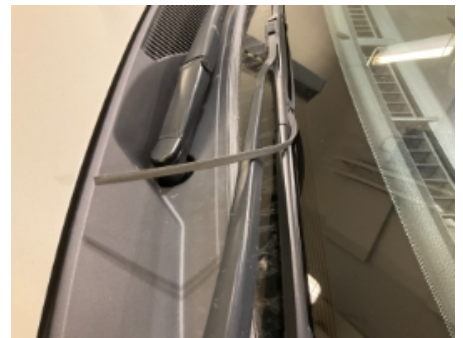
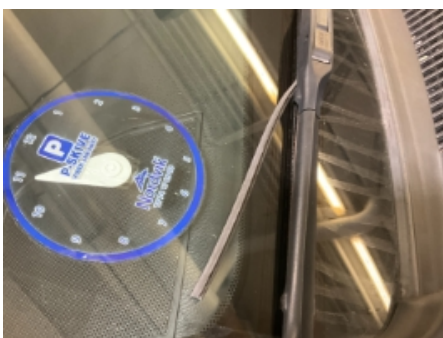
| Ref.Id | Repareres | Resultat | Beskrivelse |
|---|---|---|--|
| 51.6 | Vindusvisker, spyler (foran/bak) | Dårlig viskerblad: | Begge sider foran |
