NAF Bruktbiltest

Testdato
25.07.2024

Bilmerke	Peugeot	Motorstørrelse	cm ³
Modell	208	Motoreffekt	100 kW
Type	U	Aksler i drift	1
Registreringsnr.	EB32163	Drivstofftype	Elektrisk
Understellsnr.	VR3UHZKXZLT059592	Kjøretøygruppe	101
Km.stand.	42832	Bruktimportert	Nei
Farge	Svart	Registreringsår	2020
		Registrert første gang	22.09.2020

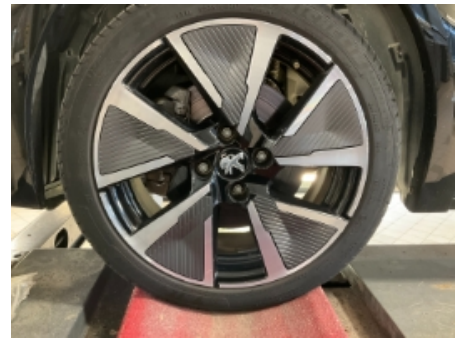
18. Felg

Ref.Id	Repareres	Resultat	Beskrivelse
66.8	Felg	Vesentlig ripe / hakk inn til grunnmaterialet:	Venstre foran, Høyre bak, Høyre foran
67.23	Ekstra hjulsett	Vesentlig ripe(r) inn til grunnmaterialet på felg:	2 felger

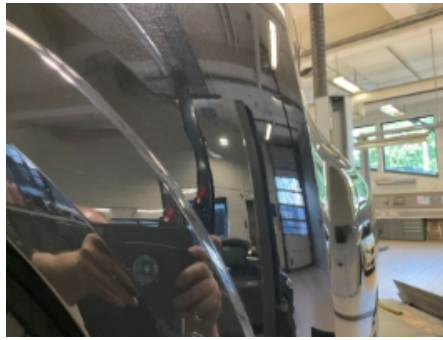
26. Lakk / karosseri utvendig

Ref.Id	Opplysning	Resultat	Beskrivelse
4.10	Service/ Dokum.	Serviceokumentasjon mangler	
23.4	Full systemskann	Det finnes feilkoder, se rapport	
23.7		Diagnoseavlesing ligger i testrapport	
48.5	Oppvarmet bakrute	Ikke funksjonsprøvd grunnet høy utetemperatur	
54.5	Setevarmer	Funksjon av setevarmer ikke kontrollert pga for høy temperatur i luften	
66.10	Felg	Ripe/slitasje på felg	Venstre bak
67.27	Ekstra hjulsett	Ripe/slitasje	2 felger
69.10	Reservehjul / dekkreparasjonssett	Bilen er ikke utstyrt med reservehjul	
76.11	Stabilisator	Slakk i ledd til stabilisatorstag	Høyre foran
86.16	Lakk / karosseri utvendig	Lakkriper:	Støtfanger bak
86.18		Småbulker:	Venstre fordør, Høyre fordør, Venstre bakdør, Venstre sidekanal, Støtfanger bak
