# SALGSOPPGAVE

## Fritidsbolig

**Adresse:** Hølervassvegen 198, 2930 Bagn  
**Bestående av:** Fritidsbolig  
**Tomteareal:** 861,6 m<sup>2</sup>  
**Prisantydning:** kr 800.000,-  
**Visning:** Lørdag 5. oktober kl 11.00 – 12.00

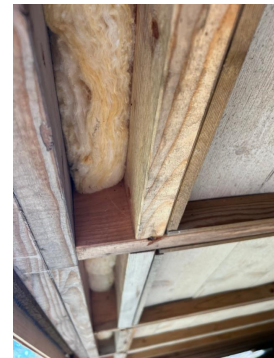
Fra underkant kledning og overgang kryprom er det stedvis registrert åpen isolasjon, som bør lukkes for å unngå mus/skadedyr og ukjent tilstand i lukkede konstruksjoner.

Åpen isolasjon

Må foretas tiltak for å lukke avvik.

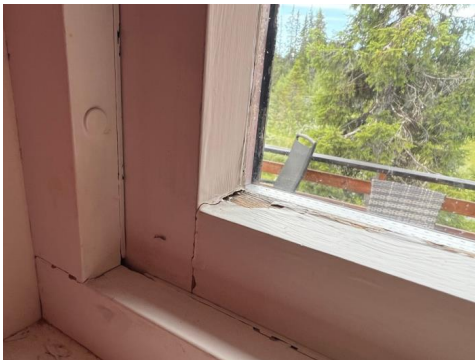
Slitasje/avflassing registrert i karm

- Det må foretas tiltak for å lukke avviket.

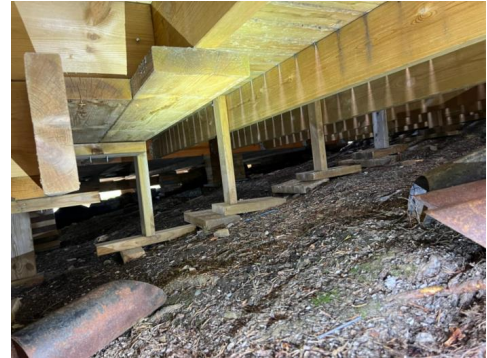
Enkel og ufagmessig fundamentering

- Løsning er preget av ufagmessighet som er utsatt for bevegelser i grunn/sidebevegelse og type fundament er ikke egnet da det jmf registrerte bemerkninger med skjevhet i gulv/bygning er bevegelse i grunn. Det bør foretas gjennomgang og utbedring av enkelte fundament som har skjevheter og bærebjelker som bør forsterkes og dimensjoneres i full bredde av bygning med tilstrekkelig fundament. Det kan forekomme at kostnadsestimat vil avvike og refundamentering i sin helhet, medtatt kun lokale tiltak av tiltaksbehov som er umiddelbar nødvendige. Etterhvert anbefales fundament etableres ned på telefrie masser. Fundamentert på terreng er en risikokonstruksjon med henhold fuktpåkjenninger og bevegelser fra

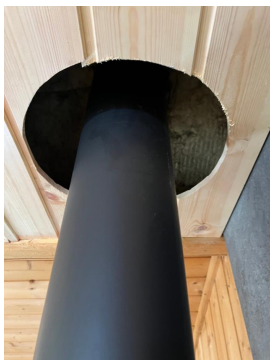
- Vedovn er tilknyttet pipe med enkel/ufagmessig løsning der ovnsrør er benyttet som pipe til over tak, pipe er ikke egnet eller godkjent og krav til avstand brennbart materiale er for nært ihenhold til krav. Må foretas endring til ny pipe. Ovn er plassert for nært brennbart materiale og plassbygd brannvegg med gips og fliser er ikke tilstrekkelig, forøvrig registrert sprekk i flis på vegg.

Ovn er plassert for nært brennbart materiale og plassbygd brannvegg med gips og fliser er ikke tilstrekkelig, forøvrig registrert sprekke i flis på vegg.

Plassbygd pipe av ovnsrør, avstand til brennbart materiale er for kort ihenhold til krav

- Det må foretas tiltak for å lukke avviket.

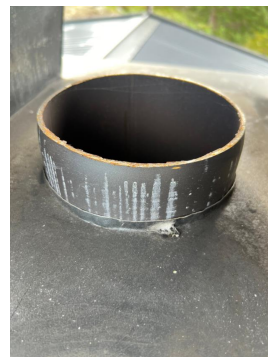
Ført til over tak, ikke egnet/godkjent som pipe

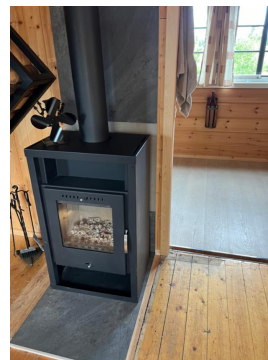
Avstand mellom ildsted og brennbart materiale er for kort ihenhold til krav

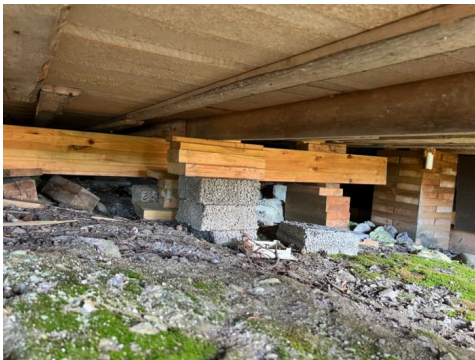
Fundamentert på terreng er en risikokonstruksjon med henhold fuktpåkjenninger og bevegelser fra tele/setninger fra grunn, som er årsaksammenheng med registrert skjevhet i hytta.

Enkel/ufagmessig fundamentering rett på terreng

- Det må foretas tiltak for å lukke avviket.
