SALGSOPPGAVE

Fritidsbolig

Kaltdalslia 86, 9402 Harstad

Tilstandsrapport

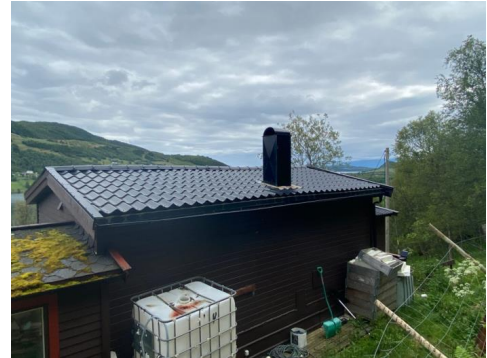
Det er stedvis registrert utførelse som ikke er ihht. bransjestandard. Avvik er registrert i overgang vegg/tak ved vaskerom, samt ved vindskibeslag/møne.
Tak med Shingel er grodd, og mer enn halvparten av forventet brukstid er omme.

Bilde av tak.

Nærmere undersøkelser anbefales. Tak av Shingel bør rengjøres og kontrolleres.
Det må påregnes kostnader med vedlikehold og lokale utbedringer.

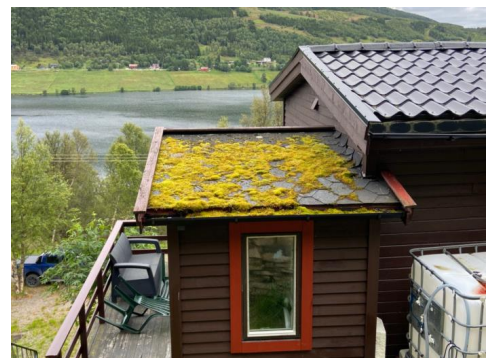
Bilde av takrenne og beslag ved vaskerom.

Underbeslag av bly må kontrolleres nærmere. Lekkasje kan forekomme om løsningen ikke er ihht. bransjestandard.
Vindskibeslag som ligger over mønekam, anbefales utbedres. Takrenne og rennekroker på byggets bakside anbefales utbedres.
Takstige anbefales montert. Snøfanger anbefales montert.
Manglende beslagsløsning og nedløp anbefales monteres.

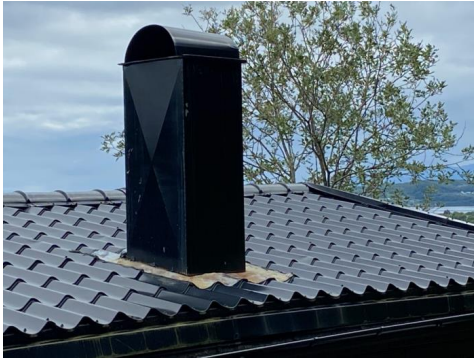
Bilde av pipebeslag samt deler av takrenne.

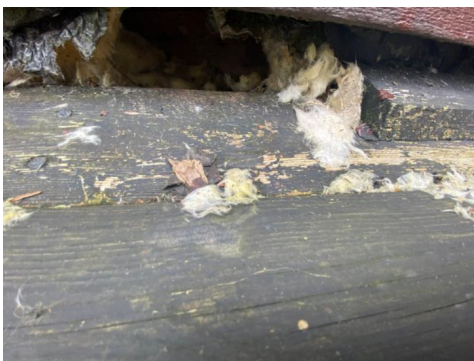
Enkelte steder har påbegynnende råte. Det er registrert spor etter skadedyr (mulig røyskatt) under kledningen ved veranda.

Bilde viser hull i konstruksjon etter skadedyr.

Spor etter skadedyr anbefales nærmere kontrollert.

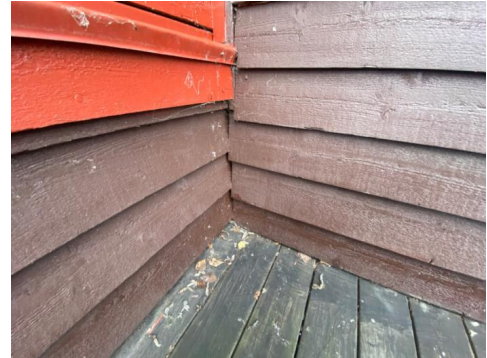
Bilde viser kledning som ikke er ihht. bransjestandard.

Lufting bør kontrolleres nærmere og utbedres hvor denne er dårlig.
Det må påregnes kostnader på vedlikehold av utvendig kledning, samt stedvis lokale utbedringer.

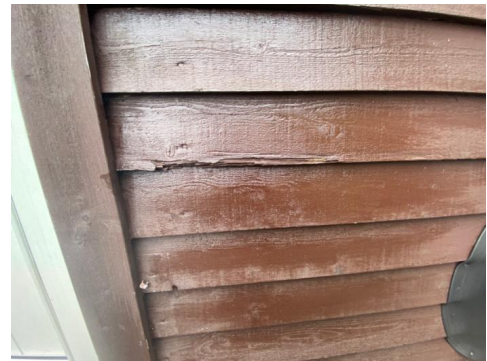
Bilde av kledningsbord.

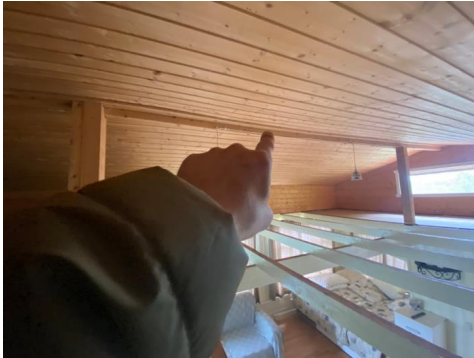
Bilde av innvendig mønedrager med nedbøy.

Avvik bør kontrolleres nærmere. Det må påregnes lokale utbedringer og forsterkninger av konstruksjonen.

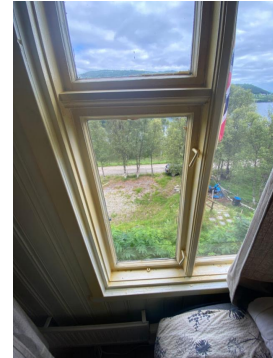
Vindu i stue. Vindu er fuget mot karm, og kan ikke åpnes.

Det må påregnes kostnader på vedlikehold og lokale utbedringer. Enkelte vinduer bør påregnes utskiftet.

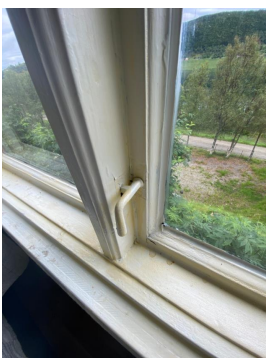
Vindu av eldre ukjent alder har ikke dagens isolerende egenskaper og normal brukstid er omme.

Bilde av vindu i stue med flekkende maling og sprukket treverk.

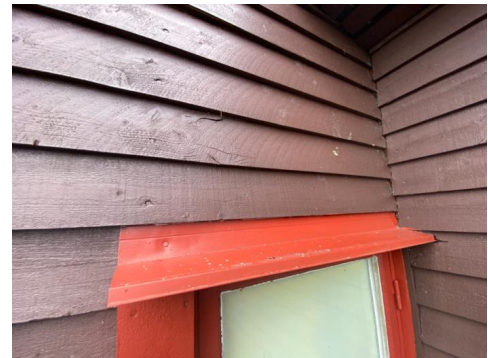
Bilde viser beslagsløsning over vindu på "Bad"

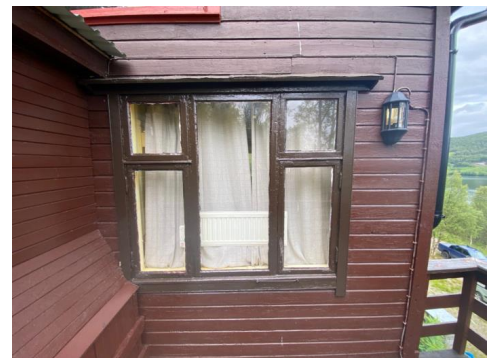
Vindu i stue. Det er montert ovn i vindu.

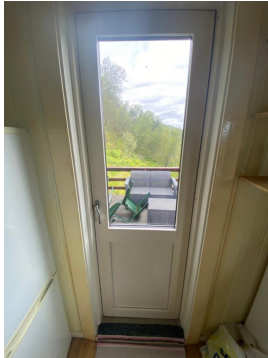
Det er registrert avvik i beslagsløsninger over og under enkelte dører. Dør til vaskerom er ikke isolert og er lite egnet til formålet.

Bilde av verandadør.

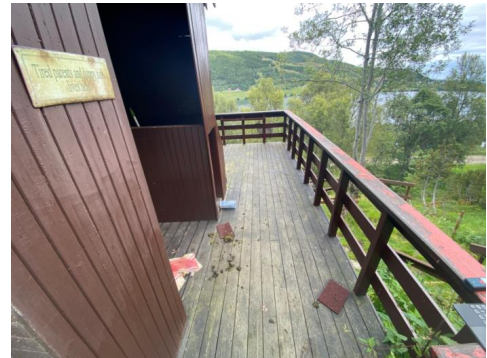
- Åpninger i rekkverk er ikke i henhold til krav i dagens forskrifter.
- Rekkverket er for lavt i forhold til dagens krav til rekkverkshøyder.
- Det er avvik:

Dekke er værslitt og har stedvis mindre skader i overflate.

Bilde av veranda ved hovedinngang.

Det må påregnes kostnader med vedlikehold og lokale utbedringer. Nærmere undersøkelser anbefales av fundament. Utbedring må påregnes.

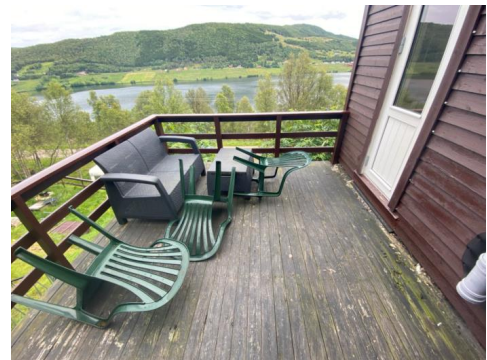
Bilde av veranda.

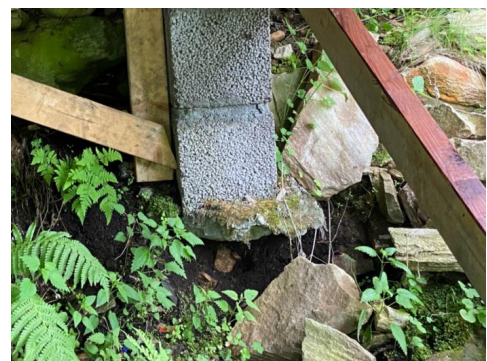
Bilde viser fundament.

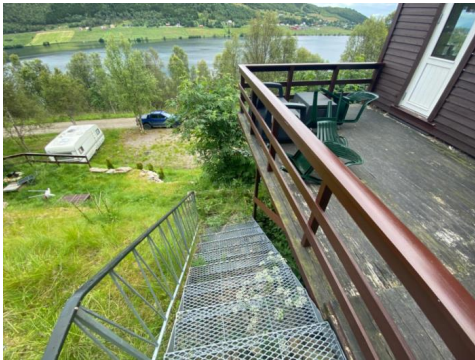
Utvendig trapp på vestsiden av fritidsboligen.

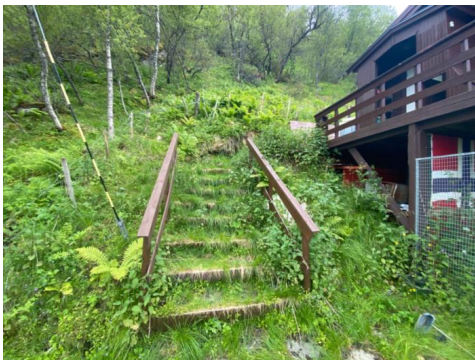
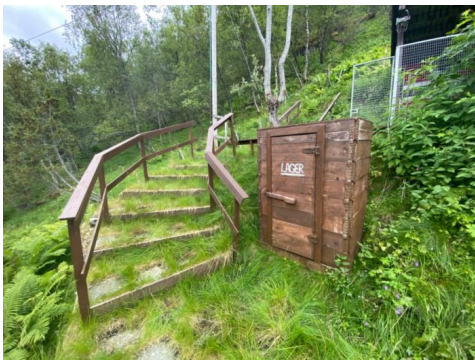
Trapp i terreng. Trapper går delvis fra vei og opp til hovedinngang.

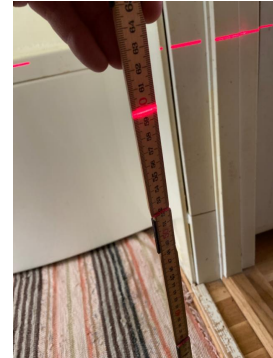
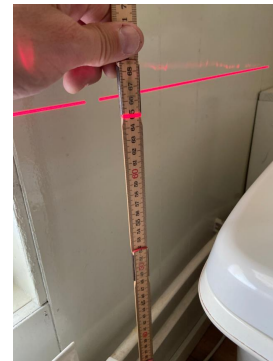
- Målt høydeforskjell på over 30 mm gjennom hele rommet. Tilstandsgrad 3 gis med bakgrunn i standardens krav til godkjente måleavvik.

Avvik målt på toalettrom og i stue.
Største avvik på over 50mm, på toalettrom.

Bilde viser målt høydeforskjell på toalettrom.

Kostnadsestimatet nedenfor gjelder bare retting av gulvet. Det tar ikke hensyn til dimensjonering og forsterkning av ny vekt på eksisterende etasjeskiller, bytte av overflater og endringer knyttet til løfting av dører og åpninger etc. Skal du gjøre én eller flere av disse tiltakene, kommer det ytterligere kostnader.

Kostnadsestimat: 10 000 - 50 000

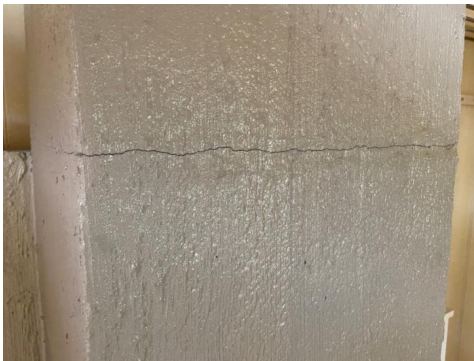
- Det er avvik:
- Det er stedvise sprekker i pipen.
- Det er registrert fukt i gulv ved pipen.

Bilde av sprekk i pipe.

- Tiltak:
- Det anbefales nærmere undersøkelser av sprekker og fukt. Det kan ikke utelukkes at fukt rundt pipen kan stamme fra utvendig beslag.
- For å få TG 0 eller 1, må avvik utbedres.

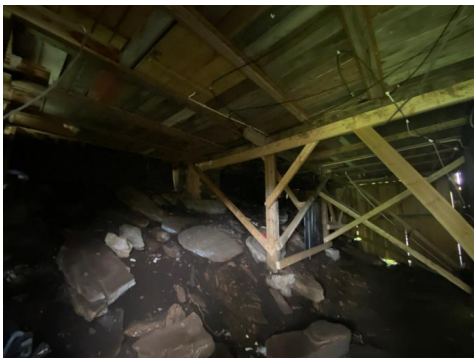
Det er registrert fukt i område rundt pipe.

Bilde fra krypkjeller.

Nærmere undersøkelser må gjøres.

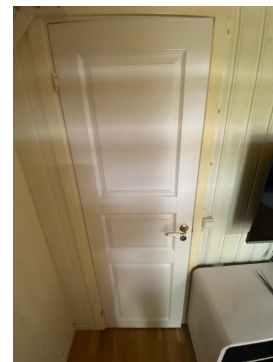
Dør mellom stue og vindfang er fjernet. Døra ligger på hems og har skader i overflate.

Bilde av innvendig dør.

Det må påregnes justering av dør til toalettrom. Dør mellom vindfang og stue bør påregnes utskiftet.

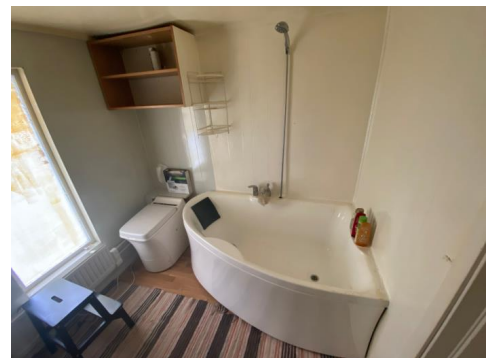
Bilde viser toalettrom.

Det anbefales ikke bruk av badekar/dusj i dette rommet.
Mekanisk avtrekk anbefales montert. Avløpsrør, samt vann må monteres før vask kan brukes.

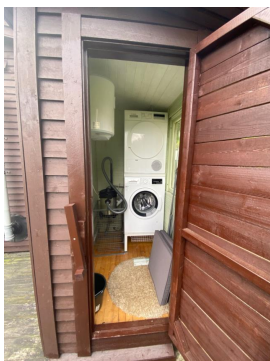
Utvendig vaskerom.

Det anbefales å etablere tett sjikt i våtsone på gulv.
Mekanisk avtrekk bør etableres.

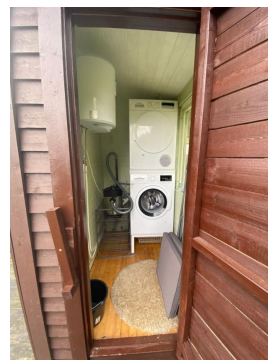
Tanken er av nyere ukjent alder og er plassert i utvendig "vaskerom".

Bilde viser bereder plassert på vegg.

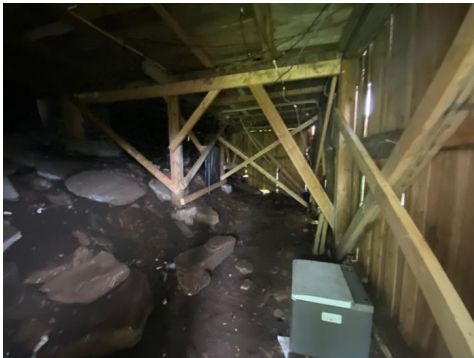
Fundamenter har ingen frost/fuktsikring. Det er registrert større skjevheter i etasjeskille som kan sammenheng med sig i fundament.

Bilder av fundament.

Det anbefales nærmere kontroll av bærende konstruksjon mtp. skjevheter registrert.

Fundamenter bør kontrolleres og eventuelt frostsikres.

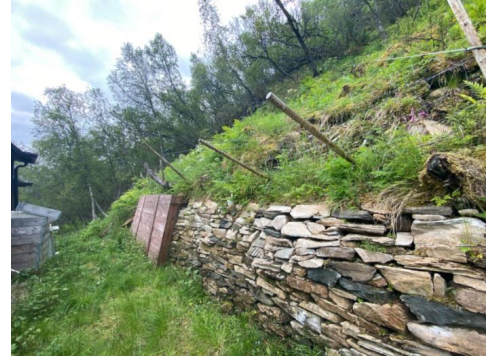
Natursteinsmur bak fritidsboligen har sikring med skader.
Det mangler sikring på mur nedenfor trapp av strekkmetall.

Bilde viser mur på baksiden av fritidsboligen.

For å få TG 0 eller 1, må skader utbedres, samt sikring monteres på mur nedenfor trapp av strekkmetall.

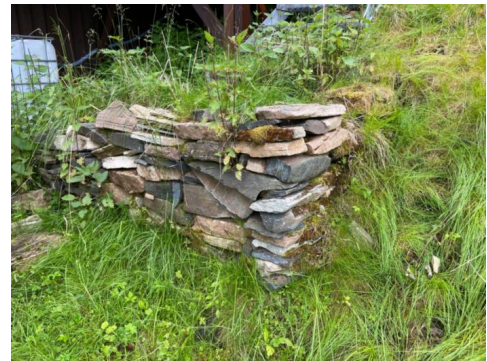
Bilde viser mur nedenfor trapp av strekkmetall.
