Adresse	Solheimsveien 6D, 9900 Kirkenes
Matrikkel	Gnr. 27 Bnr. 12 Fnr. 78 Snr. 4 i Sør-Varanger kommune
Prisantydning	Kr 2 500 000
Omkostninger	Kr 63 500
Totalpris inkl. omkostninger	Kr 2 563 500
BRA-i	52 m ² i leiligheten
Eieform	Selveier
Boligtype	Leilighet
Byggear	Opprinnelig oppført på 50-tallet, men totalrenovert i 2016 i regi av Fiskebeck Eiendom AS.
Antall soverom	2
Tomteareal	1 069 m ² samlet for Solheimsveien 6 og 8
Type tomt	Festetomt
Energimerking	C - oransje

Beskrivelse av eiendommen

Tilstandsrapport

BOLIGBYGG MED FLERE BO-ENHETER

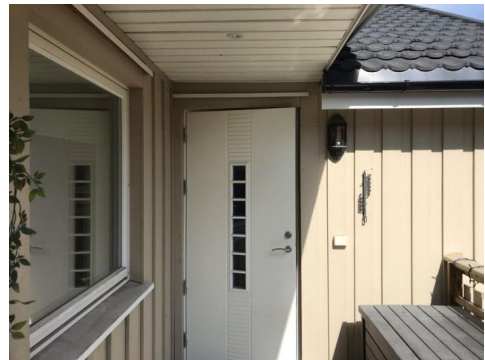
Bruksmerker/-skade registrert. Må påregnes at døren må justeres. Anbefaler at det sjekkes mot luftlekkasjer i gummi pakninger rundt døren.

Døren kan begynne å knipe og/-eller varmelekkasje.

Abloy ytterdør med glass.

- Det må foretas tiltak for å lukke avviket.

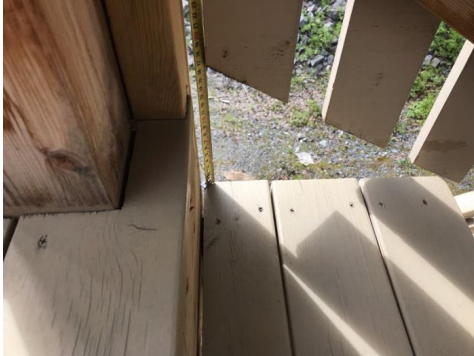
Håndløperen skal også føres minimum 0,3 m forbi nederste trinn med avrundet avslutning. Håndløper, samt øverste og nederste trinn i trappen skulle vært i kontrastfarger, tilpasset eksempelvis svaksynte. Minimerer risiko for fallskader.

Det er ikke montert anti-skli på trappenesen. Mangler håndløper langs yttervegg. I tillegg er det oppført stolper på innersiden av rekkverket, som også resultere i økt risiko for fallskader når man må bytte håndgrep.

Over 10 cm

Iverksette tiltak for å unngå fremtidige fatale fallulykker, lukke avvikene. Det anslås at ca. 50 personer dør årlig som følge av fall i trapp. Til sammenligning flere enn de som omkommer i brann.

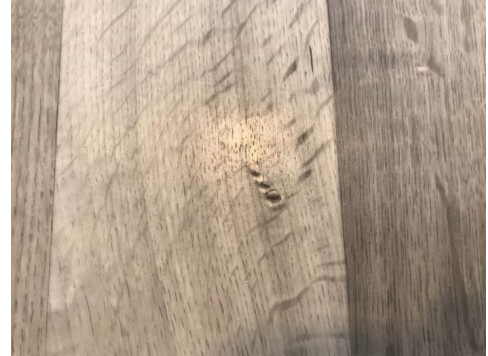
Hakk i belegg

Skade/-bruksmerke på gulvbelegg. Sprekker i overgang vegg og himling og punktvis dårlig utførelse av malingsarbeid på enkelte overflater.

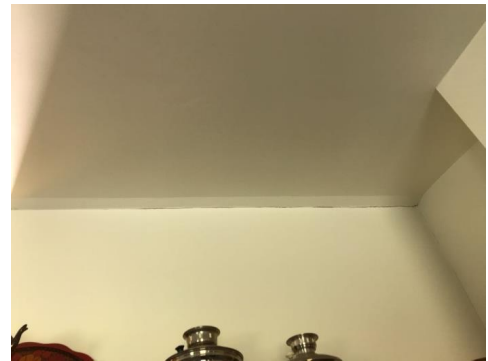
Mangler flikk arbeid

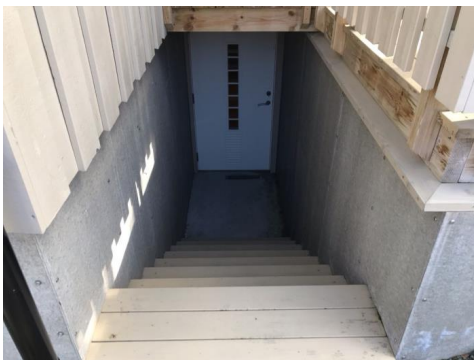
Behov for etablering av hånd løper mot yttervegg mv. Fare for fatale fallskader, slik den er designet i dag.

Mangler håndløper, fare for fall.

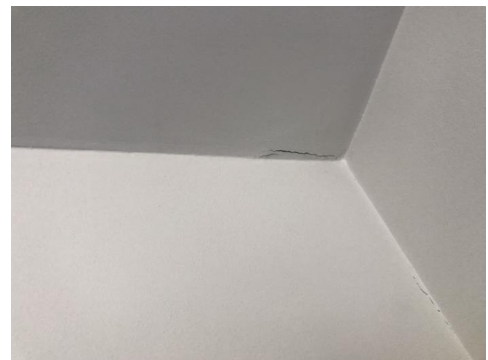
Registrert overløp sprekk i overgang vegg til himling.

Synlig sprekke i stue

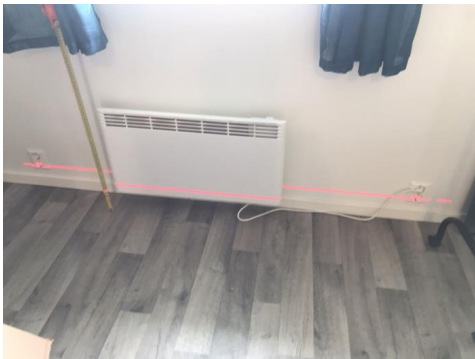
- Målt høydeforskjell på mellom 10 - 20 mm innenfor en lengde på 2 meter. Tilstandsgrad 2 gis med bakgrunn i standardens krav til godkjente måleavvik.
- Målt høydeforskjell på over 15 mm gjennom hele rommet. Tilstandsgrad 2 gis med bakgrunn i standardens krav til godkjente måleavvik.

Erfaringsmessig kan eldre etasjeskiller ha skjulte skader og nedbøying i bjelkelaget, dvs svakere konstruksjon enn dagens standard/-krav.

Skjevheter er registrert med laser måling.

Det bemerkes viktigheten av at undergulvet er relativt plant før du eksempelvis legger et laminat gulv. Ifølge norsk standard innebærer det pluss minus tre millimeter på to meter.

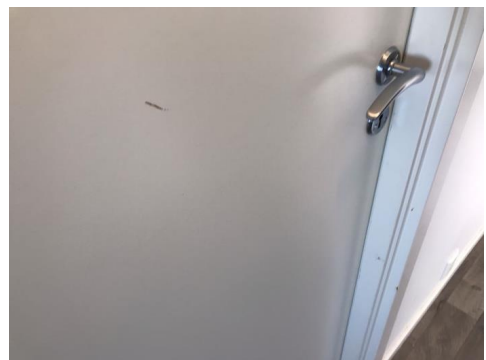
Småskader og bruks slitasje, samt justeringer av dørene.

Små skader finnes på innerdører

- Det må foretas tiltak for å lukke avviket.

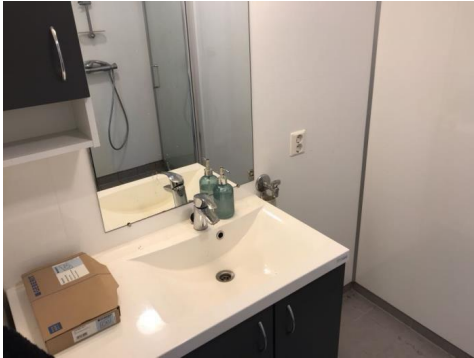
Bad med veggskap, servant, lys og speil

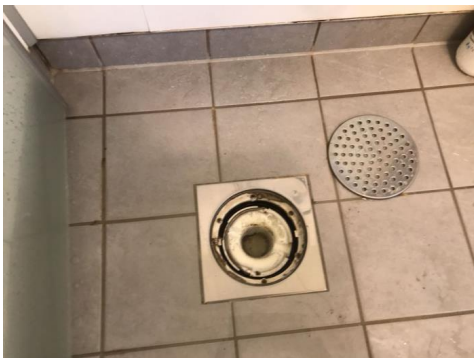
Fuger, Silicon og sluk

Fjerne gammel silikon i nedkant av våtromsplatene i dusj- nisjen og påfør ny for å minske fuktpåvirkninger av våtromsplatene.

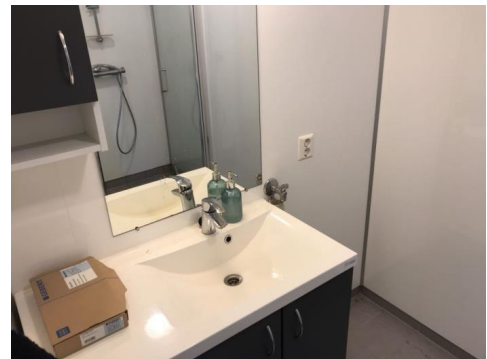
Rommet har innredning med nedfelt servant, veggmontert toalett, dusjvegger/hjørne og opplegg for vaskemaskin.

Bad

Manglende tilluft til badet øker risiko for skade over tid og et usunt innneklima.

- Det må foretas tiltak for å lukke avviket.
- Det bør etableres tilfredsstillende tilluft til våtrom f.eks. luftespalte ved dør e.l.

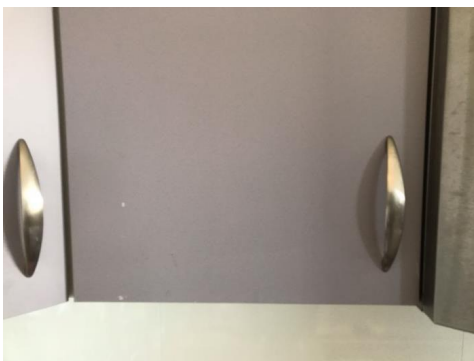
Det er registrert små flikk skader på skap overflater. Kjøkkenkran er festet i beslaget og kan beveges.

Små skader

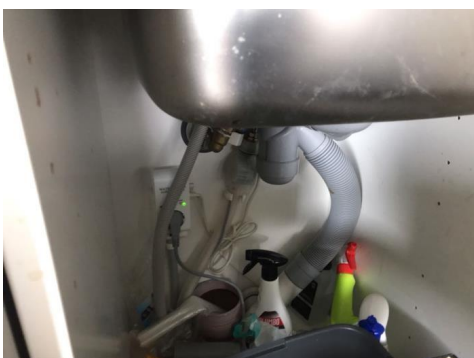
Det er kjøkkeninnredning med glatte fronter, overskap- og underskap, samt laminat benkeplate. Det er kjøle- og frysenskap, oppvaskmaskin, komfyr med platetopp og komfyrvakt, samt mekanisk avtrekk. Det er også etablert et vannstoppsystem ved eventuelle lekkasjer.

Vannstoppsystem

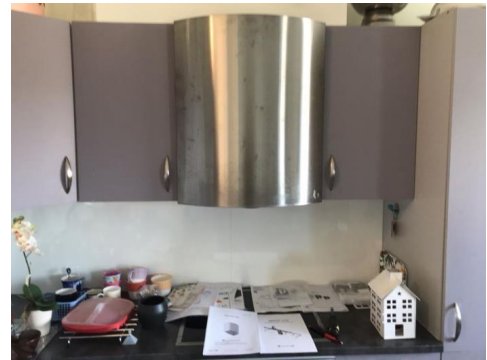
Det er avtrekk via mekanisk avtrekksanlegg i bo-enheten.

Avtrekk med filter og komfyrvakt

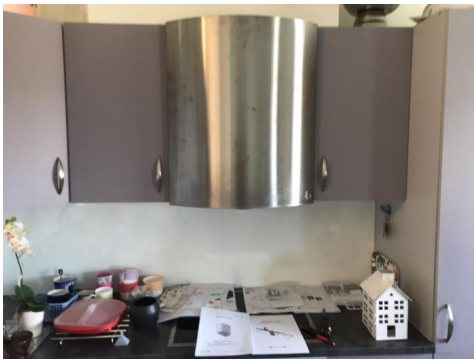
- Det er påvist mangelfull ventilasjon på ett eller flere rom i boligen.

Luft som slippes ut, må erstattes med ny tilsvarende luftmengde. Hvis ikke, oppstår undertrykk, noe som igjen gir lite effektiv ventilasjon og svekket innerklima.

Filter bak fronten

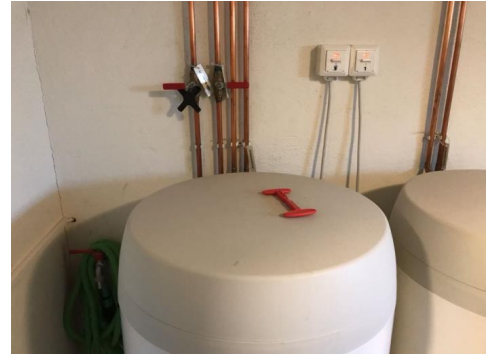
Nr 4

Varmtvannstanken er på ca 200 liter. Varmtvannstanken er på ca. 200 liter.

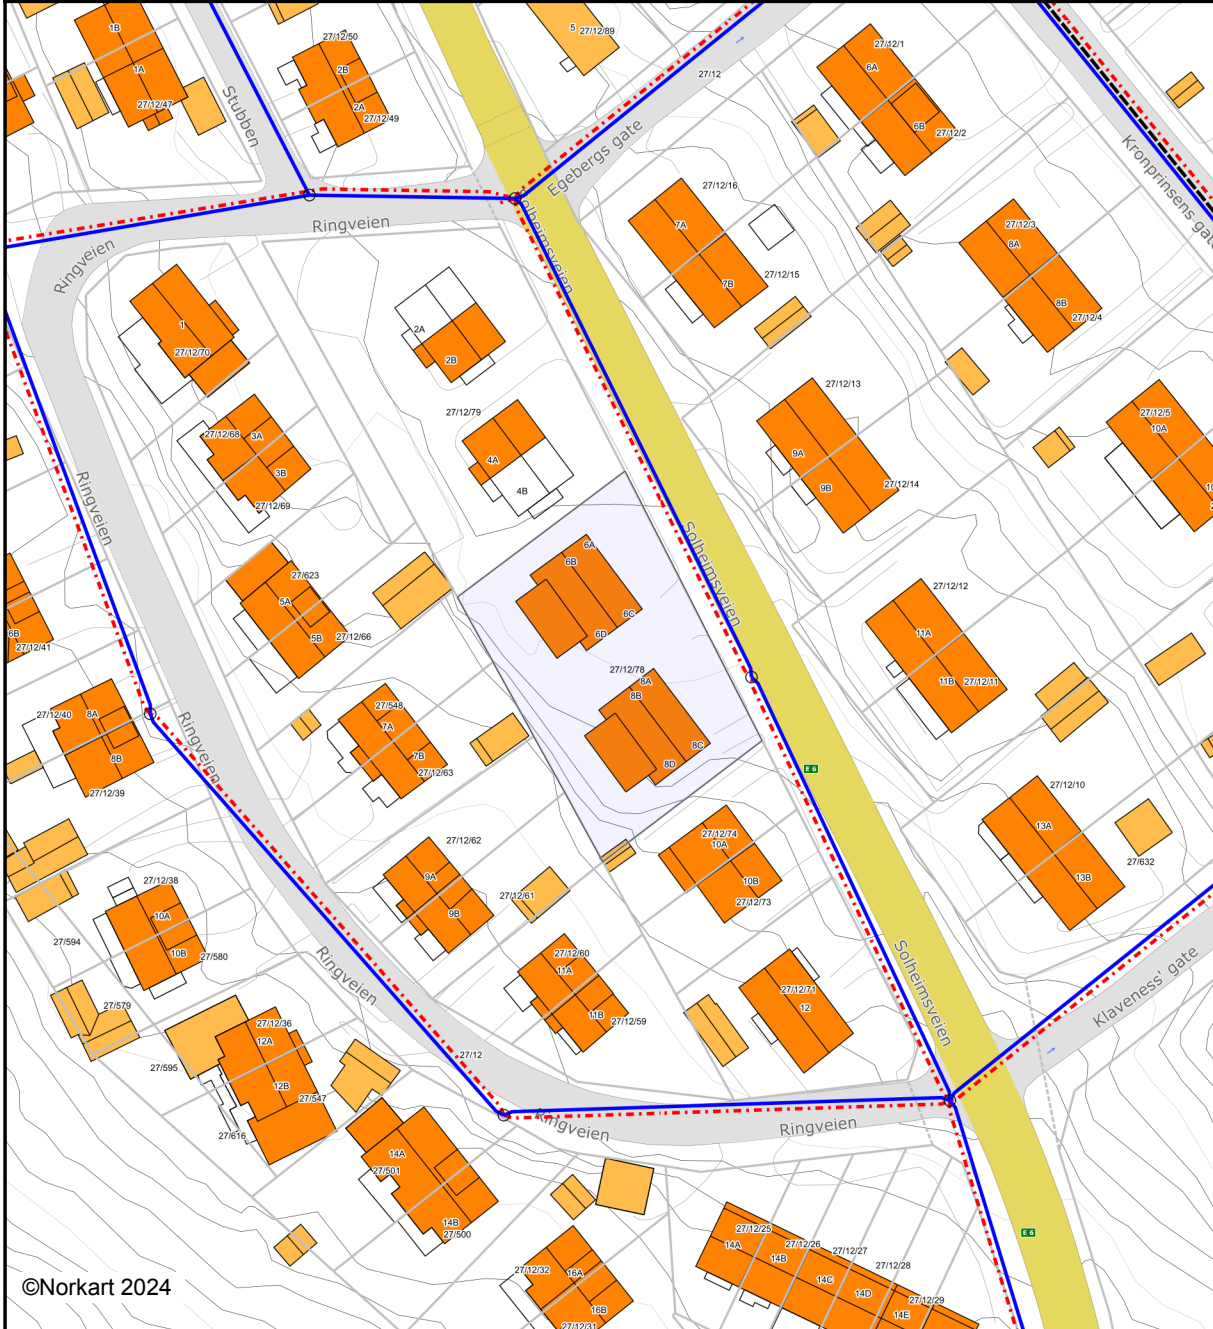
Kartet viser kommunale ledningstraseer (vann og avløp) der dette finnes. Private stikkledninger tegnes der disse er registrert. Informasjon hentes fra kommunens digitale ledningskartverk.
