Verditakst

Fritidsbolig

Hombornesveien 88, 8920 SØMNA

gnr. 26, bnr. 40

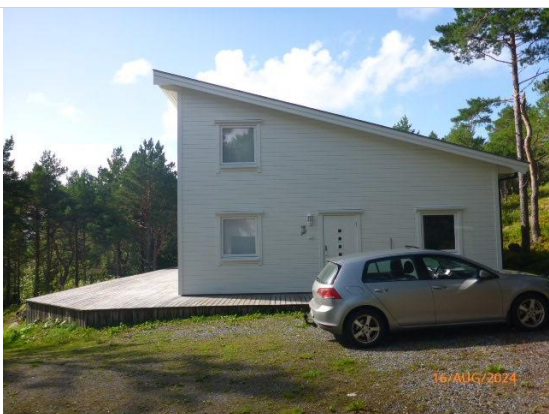
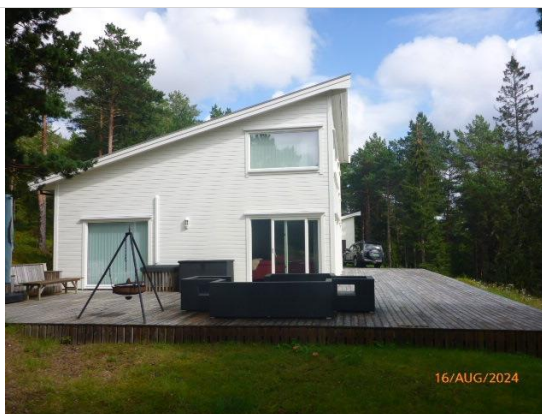
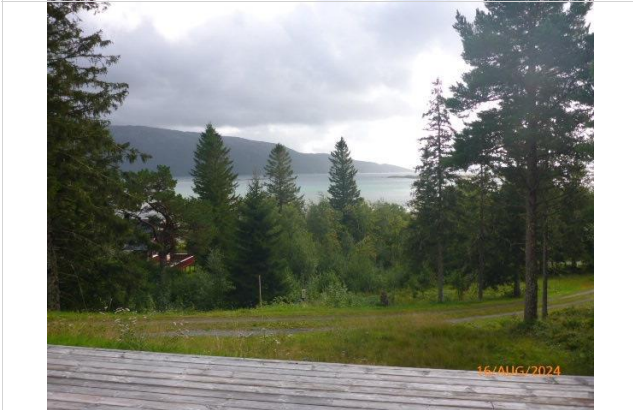
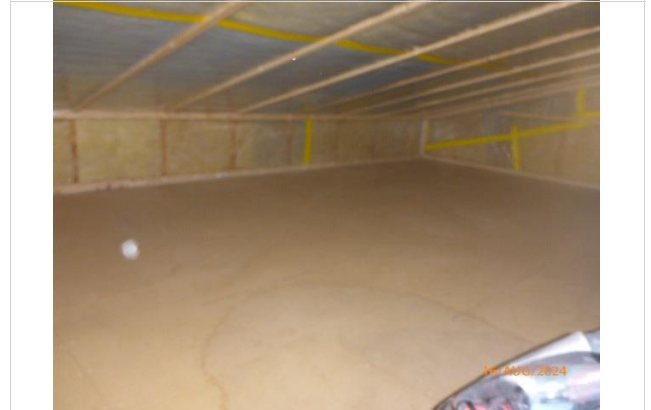
Bygningsstruktur

Plass-støpt dekke. vegger i bindingsverk, etasjeskille mot loft i tre. Skråtak med isolert åpen himling.

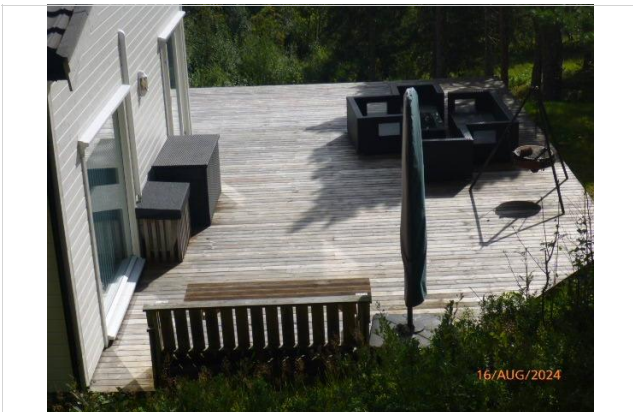
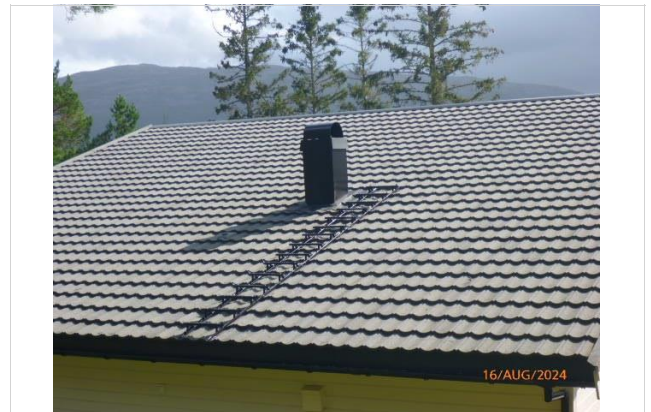
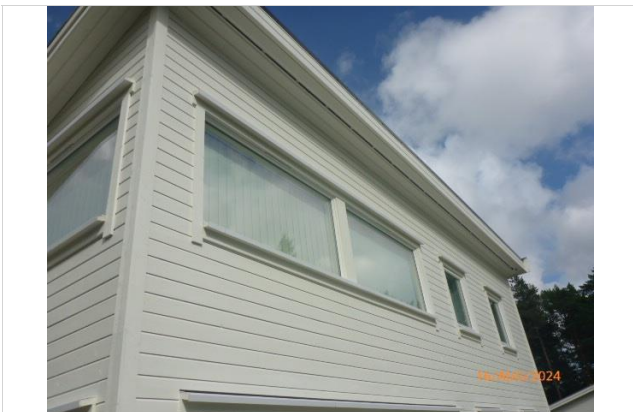
Utvendige forhold

Liggende kledning. Decra på taket. terrasse rundt tre sider av bygget.

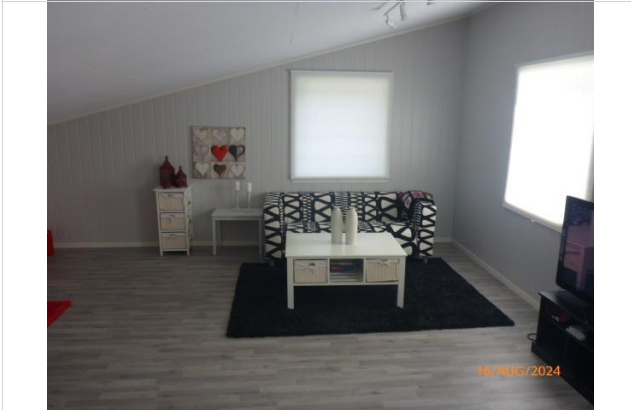
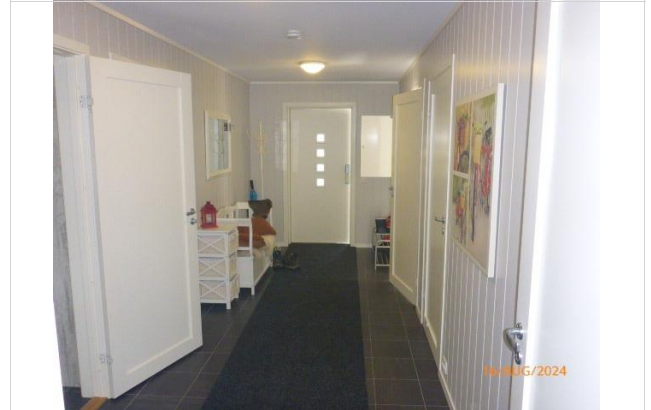
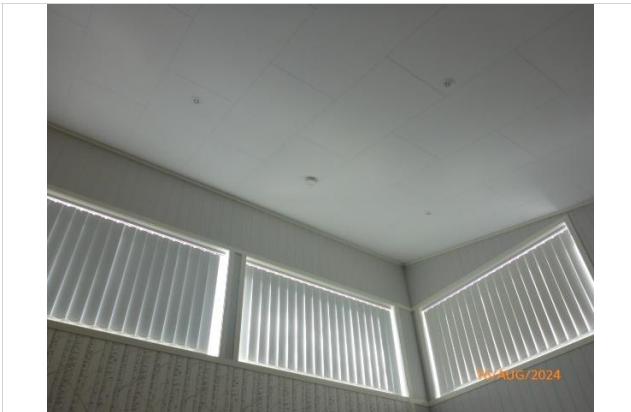
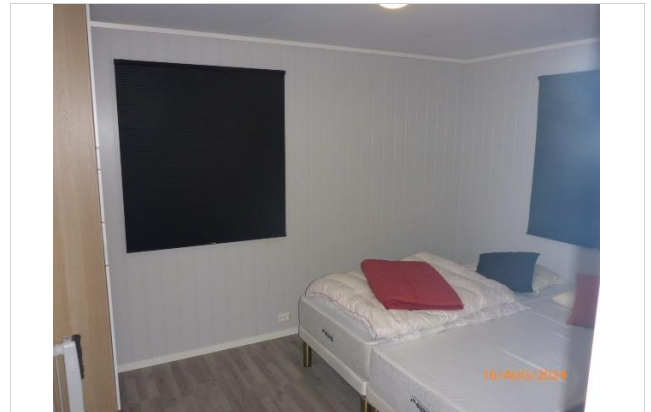
Bygget er oppført med moderne materialer og løsninger.

Det gulvvarme i entré og bad/vaskerom. Det er montert luft til luft varmepumpe. Det er en vedovn.

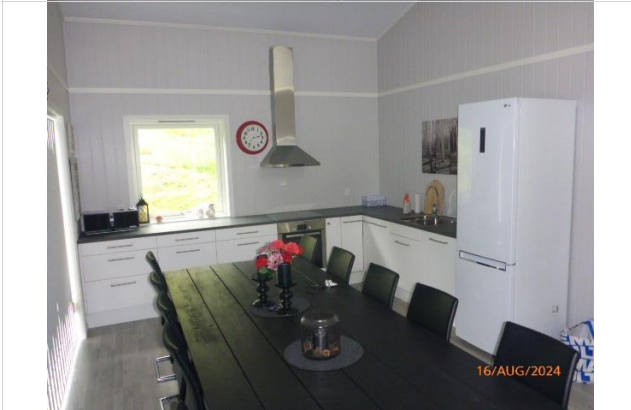
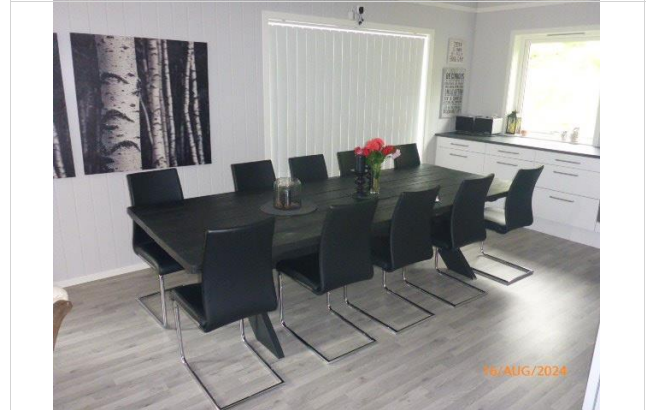
Kjøkken i åpen løsning mot stue/spisestue. Funksjonell innredning.

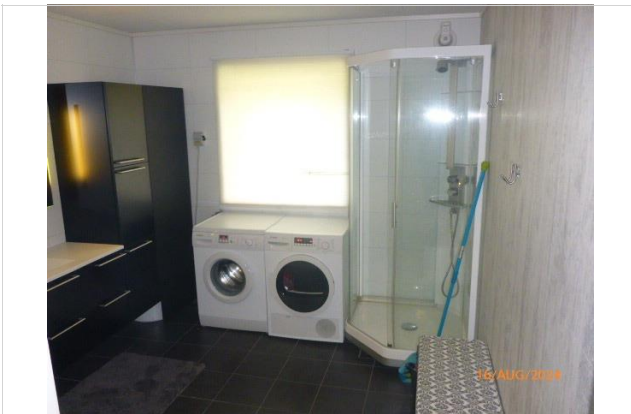
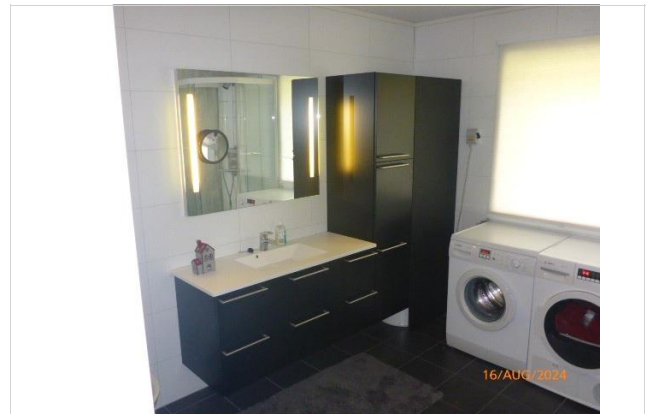
Våtrom

Stort moderne praktisk bad/vaskerom.

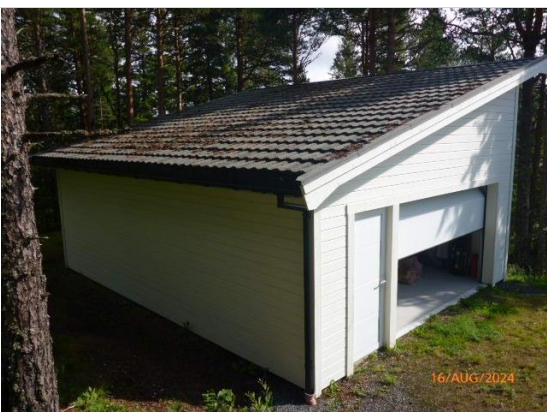
Beskrivelse

Plass-støpt dekke. Vegger i bindingsverk, utvendig liggende kledning, innvendig er det våtromsplater. Skåtak teknet med Decra ol.

Vinduer med tolags glass, isolert port og dør. Fullisolert garasje.
