**VOLKSWAGEN ID.4 GTX 4X4**
**TESTDATO: 03.07.2024**
**KODE: 1453034**

NBF Tilstandsrapport er utarbeidet av Norges Bilbransjeforbund og Forbrukerrådet.

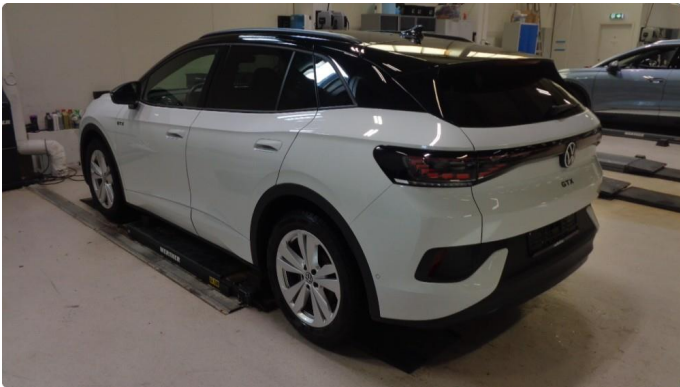
Punkt	Beskrivelse	Plassering
<b>1. EKSTERIØR</b>		
1.1 Lakk	Delvis omlakkerte flater venstre side

### 1.1 Delvis omlakkerte flater venstre side
