NAF Bruktbiltest

Testdato
10.09.2024

Bilmerke	BMW	Motorstørrelse	1997 cm ³
Modell	X5 xDrive40e	Motoreffekt	180 kW
Type	X5	Aksler i drift	2
Registreringsnr.	BT46803	Drivstofftype	Bensin
Understellsnr.	WBAKT010600E98106	Kjøretøygruppe	101
Km.stand.	87188	Bruktimportert	Ja
Farge	Grå	Registreringsår	2015
		Registrert første gang	29.09.2015

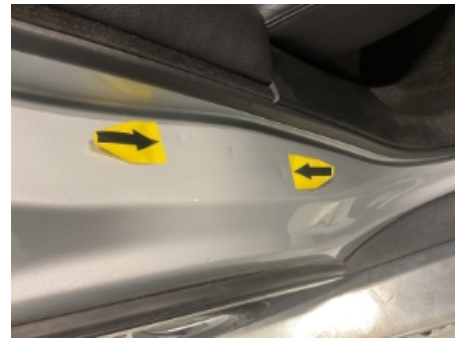
18. Døråpning

Ref.Id	Repareres	Resultat	Beskrivelse
2.6	Unormal lyd	Ulyd fra hjuloppheng foran	
9.10	Bremsevirkning	Ulyd i bremseser	
52.1	Lyktespyler / Visker	Spyler virker ikke:	Venstre side, Høyre side
62.2	Ladekabel elbil/hybrid	Ladekabel mangler	
67.19	Ekstra hjulsett	Dekk er tomt for/har lite luft:	1 dekk
81.2	Frontrute	En eller flere steinsprutrosetter som ikke er utbedret <ul style="list-style-type: none">Reparasjonsmetode: Reparasjon	
87.6	Utvendig speil	Speilvarme virker ikke:	Venstre side, Høyre side
97.1	Døråpning	Sår eller skade:	Høyre bakdør
