MERCEDES-BENZ EQC 4X4
TESTDATO: 06.02.2024
KODE: 1341442

| UX73599 | 10 895 KM | 31.10.2022 Førstegang registrert | Elektrisitet |

NBF Tilstandsrapport er utarbeidet av Norges Bilbransjeforbund og Forbrukerrådet.

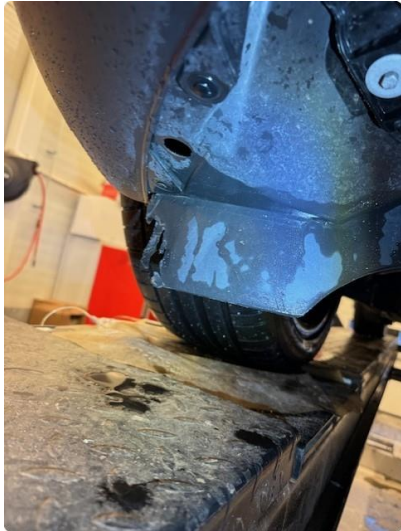
| Punkt | Beskrivelse | Plassering |
|---|---|---|
| 1.1 Skjermer | plastinnerskjerm skadet | |

1.1 Plastinnerskjerm skadet
