NAF Bruktbiltest

Testdato
12.09.2024

Bilmerke	KIA	Motorstørrelse	cm ³
Modell	SOUL	Motoreffekt	25 kW
Type	PSEV	Aksler i drift	1
Registreringsnr.	EL98190	Drivstofftype	Elektrisk
Understellsnr.	KNAJX81EFG7009643	Kjøretøygruppe	101
Km.stand.	140789	Bruktimportert	Ja
Farge	Grå	Registreringsår	2015
		Registrert første gang	30.11.2015

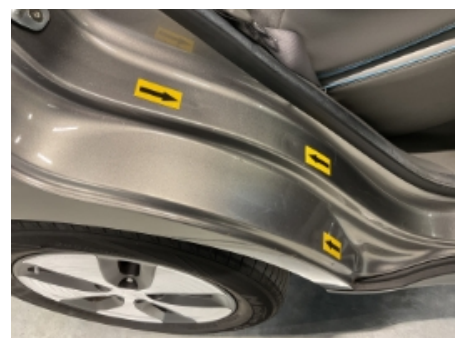
24. Døråpning

Ref.Id	Repareres	Resultat	Beskrivelse
50.5	Varmeapparat / klimaanlegg (AC)	Svak kjølevirkning	
67.7	Ekstra hjulsett	Mønsterdybde under 1,6mm for sommerdekk og 3,0mm for vinterdekk:	2 dekk
81.2	Frontrute	En eller flere steinsprutrosetter som ikke er utbedret • Reparasjonsmetode: Reparasjon	
86.3	Lakk / karosseri utvendig	Skadet:	Venstre fordør
97.1	Døråpning	Sår eller skade:	Venstre bakhjør, Høyre bakhjør, Venstre fordør
