NAF Bruktbiltest

Testdato
23.08.2024

Bilmerke	KIA	Motorstørrelse	cm ³
Modell	SOUL	Motoreffekt	150 kW
Type	SK3	Aksler i drift	1
Registreringsnr.	ED57245	Drivstofftype	Elektrisk
Understellsnr.	KNAJ3811FN7025260	Kjøretøygruppe	101
Km.stand.	39700	Bruktimportert	Nei
Farge	Sølv	Registreringsår	2021
		Registrert første gang	22.12.2021

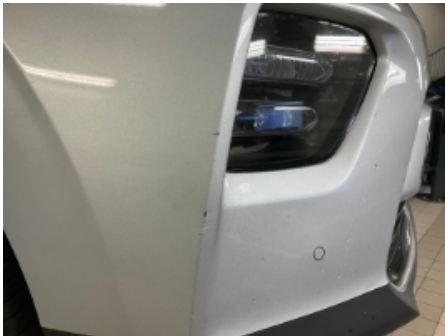
**1. Lakk / karosseri utvendig**

Ref.Id	Repareres	Resultat	Beskrivelse
4.3	Service/ Dokum.	Iht. servicehefte er ikke alle servicer fulgt	Tid mellom servicer er overskredet
86.3	Lakk / karosseri utvendig	Skadet:	Støtfanger foran
