NAF Bruktbiltest

Testdato
17.09.2024

Bilmerke	Skoda	Motorstørrelse	1968 cm ³
Modell	OCTAVIA	Motoreffekt	103 kW
Type	1Z	Aksler i drift	2
Registreringsnr.	KH70152	Drivstofftype	Diesel
Understellsnr.	TMBKE61Z288015073	Kjøretøygruppe	101
Km.stand.	267740	Bruktimportert	Ja
Farge	Grå	Registreringsår	2007
		Registrert første gang	14.11.2007

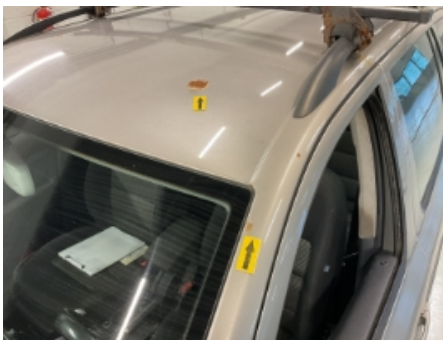
**13. Lakk / karosseri utvendig**

86.3	Lakk / karosseri utvendig	Skadet:	Bakluke
86.6		Lakkbærer	Venstre fordør, Bakluke, Høyre fordør
86.8		Rustangrep:	Venstre forskjerm, Høyre forskjerm, Panser, Tak, Høyre fordør, Venstre sidekanal, Høyre sidekanal, Venstre A-stolpe, Bakluke, Venstre fordør

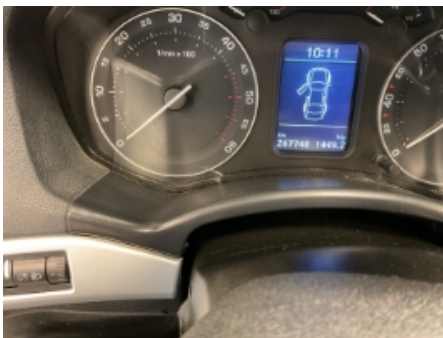
**16. Instrumenter**

37.3	Registerreim	Det foreligger ingen dokumentasjon på bytte av registerreim iht oppgitt intervall. Nærmere undersøkelse/kontroll anbefales	
45.15	Instrumenter	Skadet instrumentglass

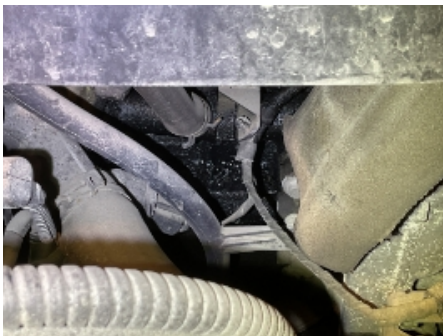
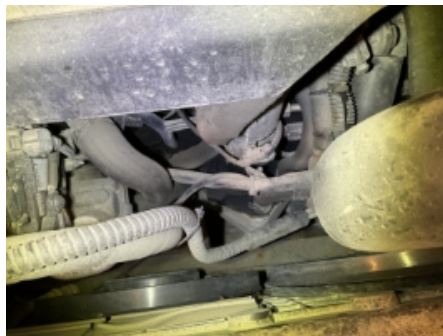
**19. Utvendig tilstand motor**

27.12	Motor virkemåte	Oljerøyk i eksos	
28.1	Utvendig tilstand motor	Oljekkasje på motor - rengjør før nærmere kontroll	
33.6	Eksosanlegg	Løst varmedeksel:	Bakre eksosrør

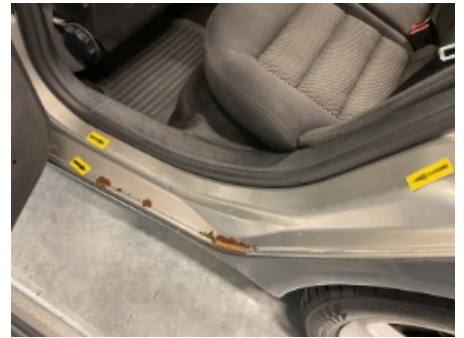
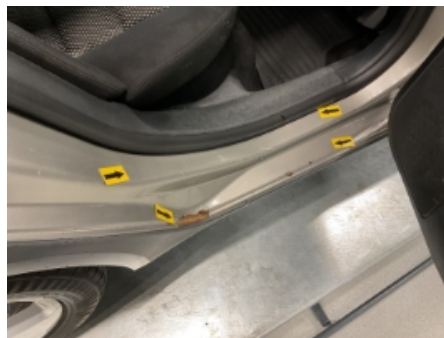
27. Døråpning

Ref.Id	Repareres	Resultat	Beskrivelse
96.1	Dørtrekk	Hull/rift/flenge i dørtrekk:	Venstre bakdør
97.1	Døråpning	Sår eller skade:	Venstre bakdør, Høyre bakdør
98.3	Seter	Hull/rift gjennom setetrekk:	Venstre foran
101.3	Bagasjeromstildekning	Mangler:

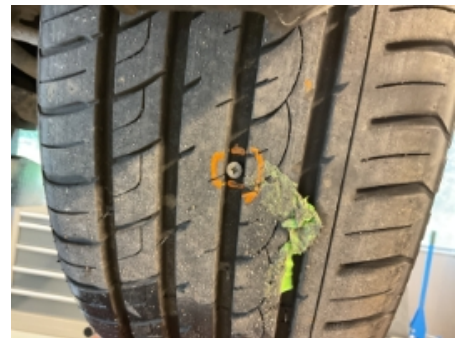
45. Dekk

52.4	Lyktespyler / Visker	Manglende eller skadet deksel:	Venstre side, Høyre side
54.2	Setevarmer	Setevarme virker ikke:	Venstre foran, Høyre foran
65.19	Dekk	* Skrue i HF dekk
