**MERCEDES-BENZ EQE 4X4**
**TESTDATO: 20.08.2024**
**KODE: 1484292**

<b>EH67562</b>	<b>7 500 KM</b>	<b>08.02.2024</b> Førstegang registrert	<b>Elektrisitet</b>
----------------	-----------------	--	---------------------

NBF Tilstandsrapport er utarbeidet av Norges Bilbransjeforbund og Forbrukerrådet.

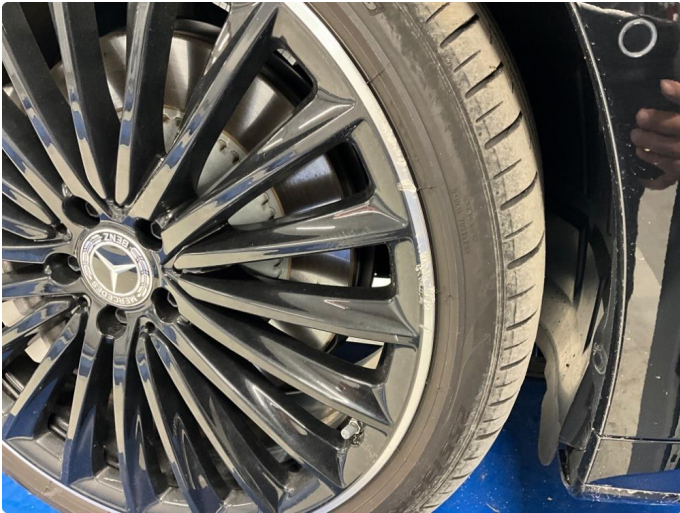
Punkt	Beskrivelse	Plassering
<b>1. EKSTERIØR</b>		
1.1 Dekk/Felger	kantkjørt felg Diamond Cut

1.1 Kantkjørt felg Diamond Cut
