**SUZUKI SX4 S-CROSS 4X4**
**TESTDATO: 05.09.2024**
**KODE: 1498906**

<b>YF19362</b>	<b>65 132 KM</b>	<b>26.01.2022</b> Førstegang registrert	<b>Bensin</b>
----------------	------------------	--	---------------

NBF Tilstandsrapport er utarbeidet av Norges Bilbransjeforbund og Forbrukerrådet.

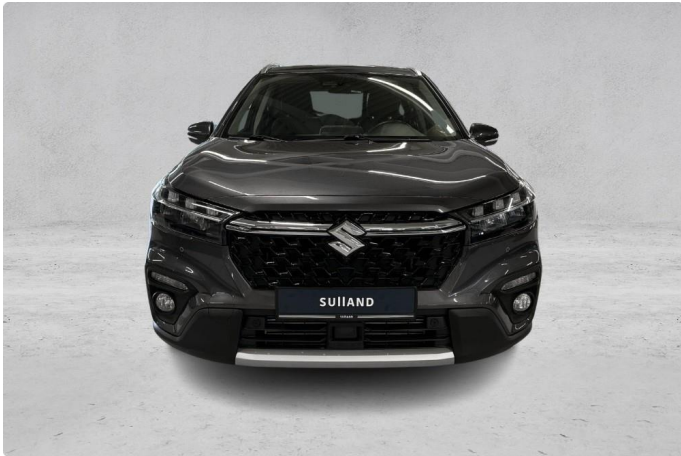
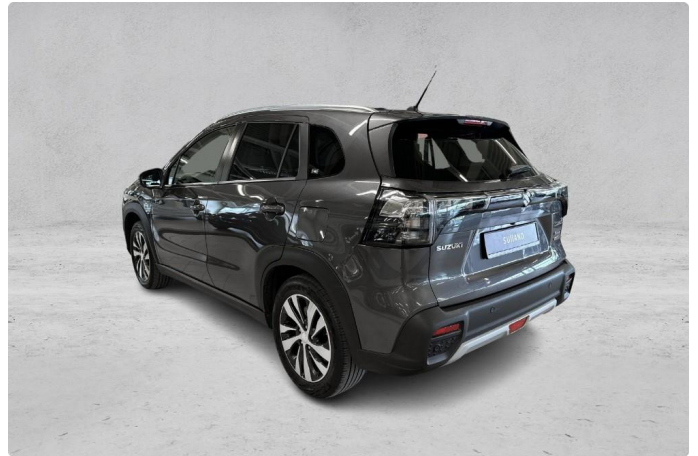
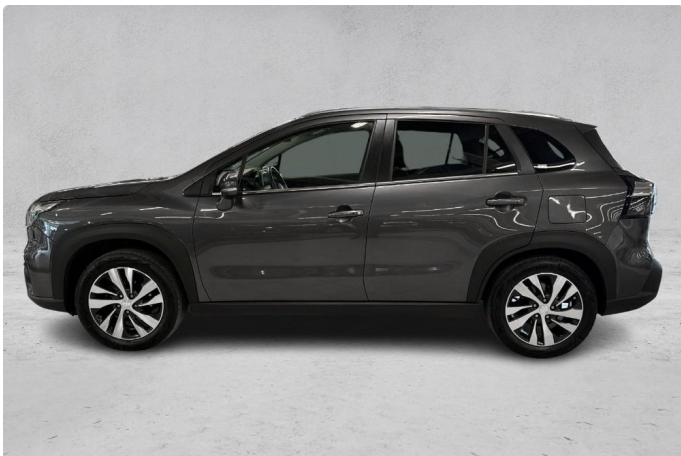
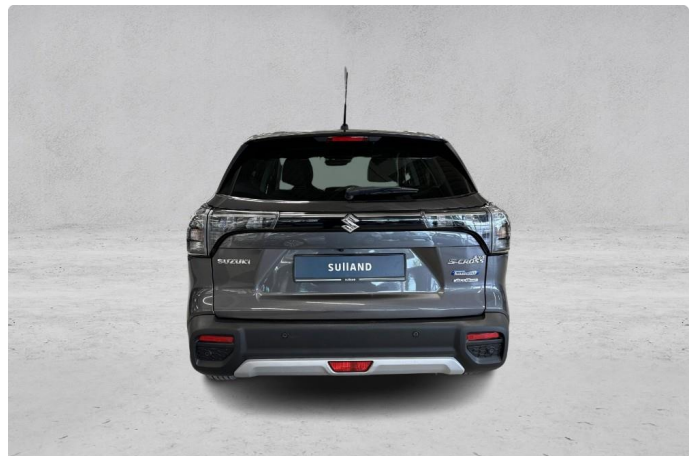
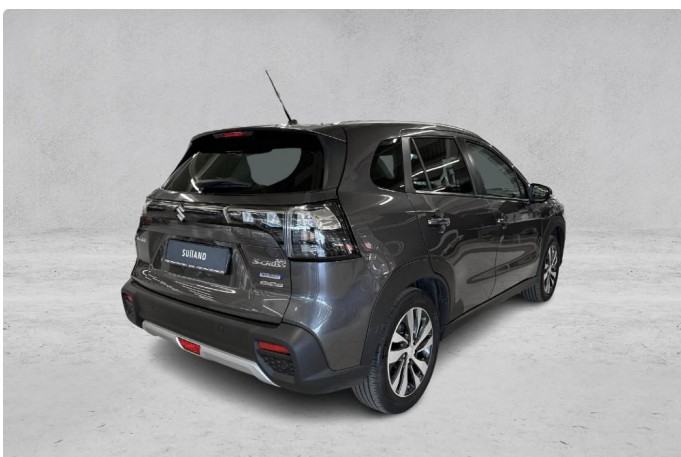
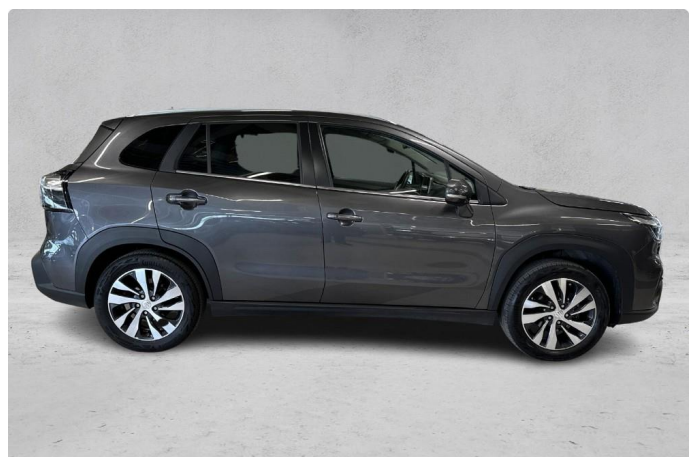
Punkt	Beskrivelse	Plassering
<b>1. EKSTERIØR</b>		
1.1 Lakk	Noen få riper/merker rundt om på bil. Bedre enn normalt ift alder og km.
