**MERCEDES-BENZ VITO 190 HK AUTOMAT 4X4**
**TESTDATO: 06.08.2024**
**KODE: 1473619**

<b>VJ33352</b>	<b>26 237 KM</b>	<b>29.06.2023</b> Førstegang registrert	<b>Diesel</b>
----------------	------------------	--	---------------

NBF Tilstandsrapport er utarbeidet av Norges Bilbransjeforbund og Forbrukerrådet.

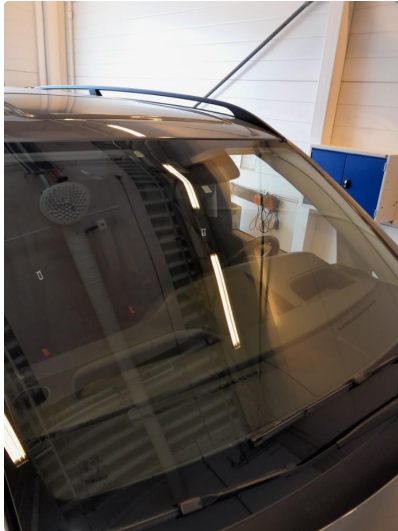
Punkt	Beskrivelse	Plassering
<b>1. EKSTERIØR</b>		
1.1 Frontvindu	bruksmerke på frontrute.

1.1 Bruksmerke på frontrute.
