NAF Bruktbiltest

Testdato
28.07.2024

Bilmerke	Mercedes-Benz	Motorstørrelse	1991 cm ³
Modell	C 350 e	Motoreffekt	155 kW
Type	204 K	Aksler i drift	1
Registreringsnr.	BE14655	Drivstofftype	Bensin
Understellsnr.	WDD2052471F659187	Kjøretøygruppe	101
Km.stand.	203037	Bruktimportert	Nei
Farge	Hvit	Registreringsår	2017
		Registrert første gang	30.10.2017

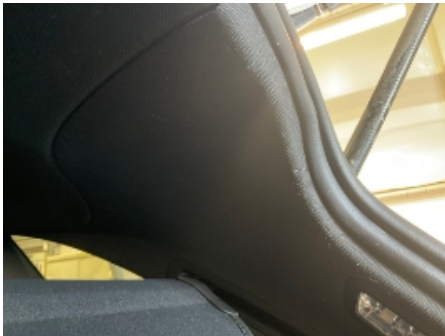
**1. Taktrekk**

Ref.Id	Repareres	Resultat	Beskrivelse
86.11		Steinsprut/lakksår	Høyre sidekanal, Venstre fordør, Høyre forskjerm, Støtfanger foran, Støtfanger bak, Venstre sidekanal, Venstre forskjerm
86.13		Lakkslipp/flassing	Støtfanger foran
91.1	Dashbord / midtkonsoll	Hull/rift/flenge:	Dashbord
93.1	Taktrekk	Hull/rifter/flenger i taktrekk	Bak
98.3	Seter	Hull/rift gjennom setetrekk:	Venstre foran
98.6		* 1 stk isofixdeksel bak - skadet	
102.1	Laste-/bagasjerom	Skadet gulvteppe

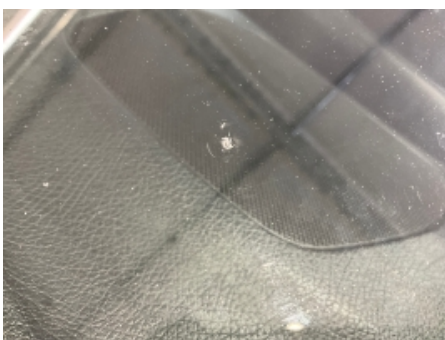
**4. Frontrute**

67.17	Ekstra hjulsett	Ekstra hjulsett mangler	
81.2	Frontrute	En eller flere steinsprutrosetter som ikke er utbedret <ul style="list-style-type: none">Reparasjonsmetode: Skift

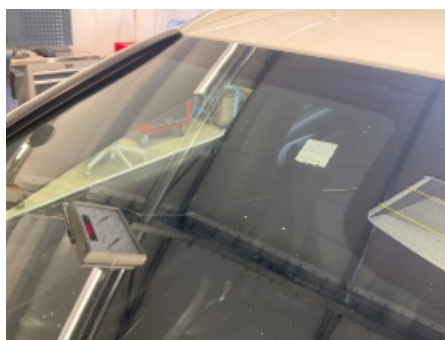
**5. Frontrute**

81.4		Sprekk i frontrute: <ul style="list-style-type: none">Reparasjonsmetode: Skift	
86.2	Lakk / karosseri utvendig	Lakkriper:	Støtfanger foran
86.5		Pyntelist løs, skadet eller mangler:	Støtfanger bak

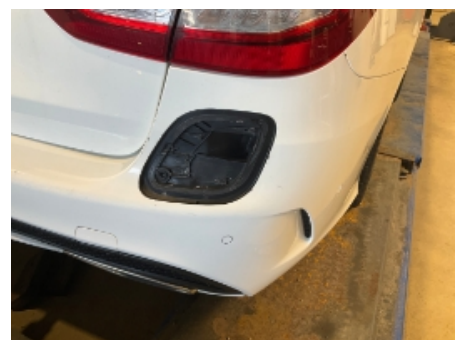
**6. Ladekontakt elbil/hybrid**

29.1	Oljenivå motor	Oljenivå er under minimumsmerket	
43.3	Mellomaksel	Sprukket / deformert gummiskive:	Bak
61.1	Ladekontakt elbil/hybrid	Lokk/beskyttelse for ladekontakt skadet/virker ikke

61.6		* Lokk til ladekontakt - ligger i bagasjerommet	
62.2	Ladekabel elbil/hybrid	Ladekabel mangler	
66.8	Felg	Vesentlig ripe / hakk inn til grunnmaterialet:	Høyre foran, Høyre bak, Venstre bak, Venstre foran
