**MERCEDES-BENZ EQC 4X4**
**TESTDATO: 25.09.2024**
**KODE: 1516449**

<b>EC76937</b>	<b>25 100 KM</b>	<b>30.06.2021</b> Førstegang registrert	<b>Elektrisitet</b>
----------------	------------------	--	---------------------

NBF Tilstandsrapport er utarbeidet av Norges Bilbransjeforbund og Forbrukerrådet.

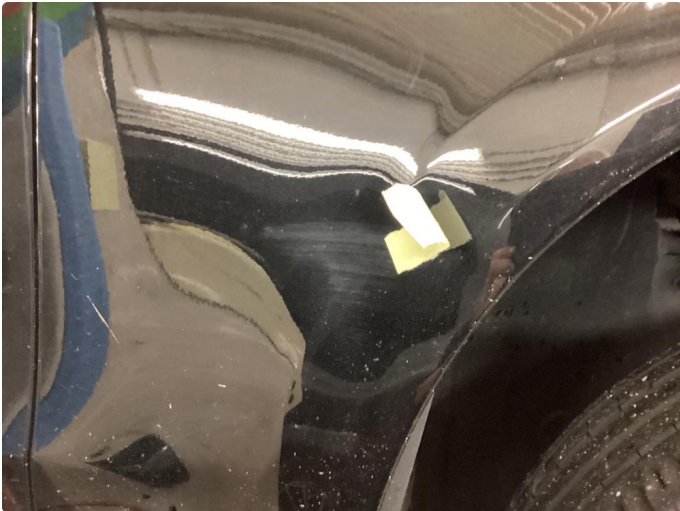
Punkt	Beskrivelse	Plassering
<b>1. EKSTERIØR</b>		
1.1 Skjermer	Liten bulk høyre side foran

1.1 Liten bulk høyre side foran
