# NAF Bruktbiltest

Testdato  
02.09.2024

<b>Bilmerke</b>	Tesla	<b>Motorstørrelse</b>	cm <sup>3</sup>
<b>Modell</b>	Model X	<b>Motoreffekt</b>	193 kW
<b>Type</b>	002	<b>Aksler i drift</b>	2
<b>Registreringsnr.</b>	EV78323	<b>Drivstofftype</b>	Elektrisk
<b>Understellsnr.</b>	5YJXCCE24JF130996	<b>Kjøretøygruppe</b>	101
<b>Km.stand.</b>	123271	<b>Bruktimportert</b>	Nei
<b>Farge</b>	Svart	<b>Registreringsår</b>	2019
		<b>Registrert første gang</b>	26.06.2019

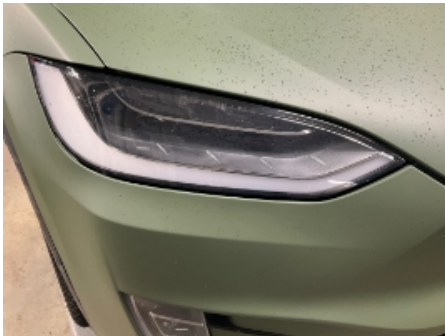
1. Lys

6.8	Bremsekiver	Slitt bremseskive:	Venstre foran, Høyre bak, Høyre foran
8.2	Parkeringsbrems	Svak bremsevirkning:	
17.1	Lys	Virker ikke:	Høyre nærlys, Høyre parklys

17.12		Krakerert lykteglass	Venstre baklys
17.27		* Venstre tåkelykt/svinglys foran - flasser klarlakk	
21.17	Varsellamper	* Varsler feil på; antispinn, regenerativ bremsing ikke tilgjengelig : ABS deaktivert,, parkeringshjelp utilgjengelig, stabilitetskontroll utilgjengelig - feilsøk for nærmere kontroll

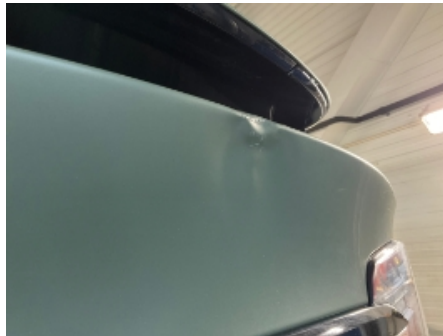
2. Lakk / karosseri utvendig

81.2	Frontrute	En eller flere steinsprutrosetter som ikke er utbedret • Reparasjonsmetode: Skift	
86.3	Lakk / karosseri utvendig	Skadet:	Bakluke
86.5		Pyntelist løs, skadet eller mangler:	Høyre forskjerm

86.15		* Vanskelig og vurdere/kontrollere utvendig karosseri pga bilen er foliert - forbehold om ukjente feil og mangler	
97.1	Døråpning	Sår eller skade:	Venstre bakdør
