VOLKSWAGEN GOLF FORHJULSDRIFT
TESTDATO: 26.09.2024
KODE: 1518625

| RL59296 | 47 008 KM | 22.07.2022 Førstegang registrert | Bensin |

NBF Tilstandsrapport er utarbeidet av Norges Bilbransjeforbund og Forbrukerrådet.

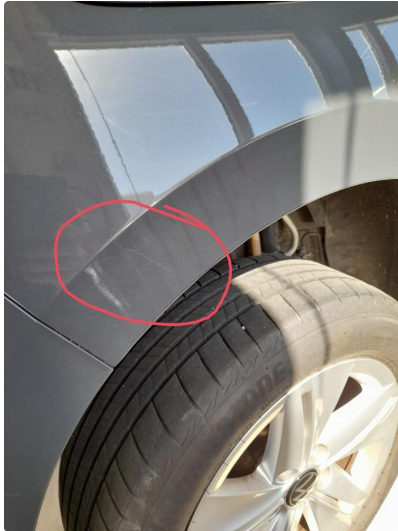
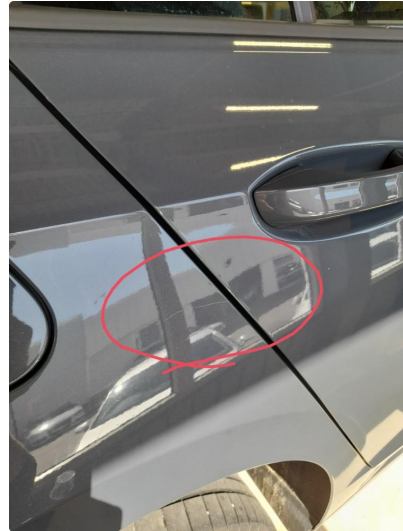
| Punkt | Beskrivelse | Plassering |
|---|---|---|
| 1.1 Skjermer | ripe(r) ned til grunning | høyre bak |

1.1 Ripe(r) ned til grunning

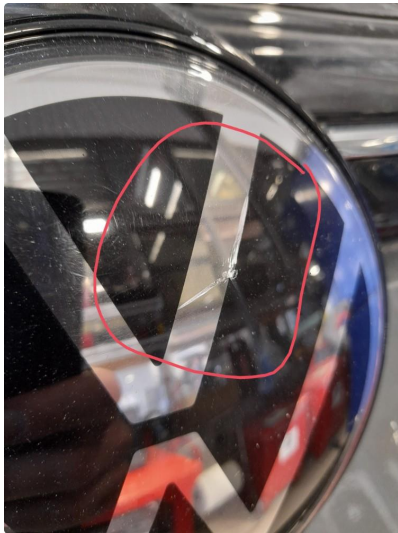
| Punkt | Beskrivelse | Plassering |
|---|---|---|
| 1.2 Grill | skade | foran |

1.2 Skade

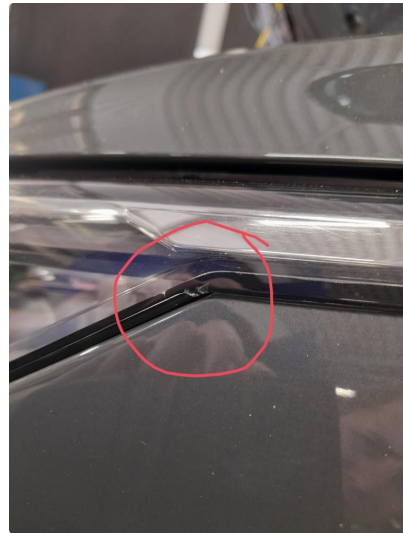
| Punkt | Beskrivelse | Plassering |
|---|---|---|
| 2.1 Lys foran | krakelering i plast | venstre foran |

2.1 Krakelering i plast
