XA19986 - 2020 Peugeot 3008 1.5 BLUEHDI GT Line Offroad

GENERELL BESKRIVELSE

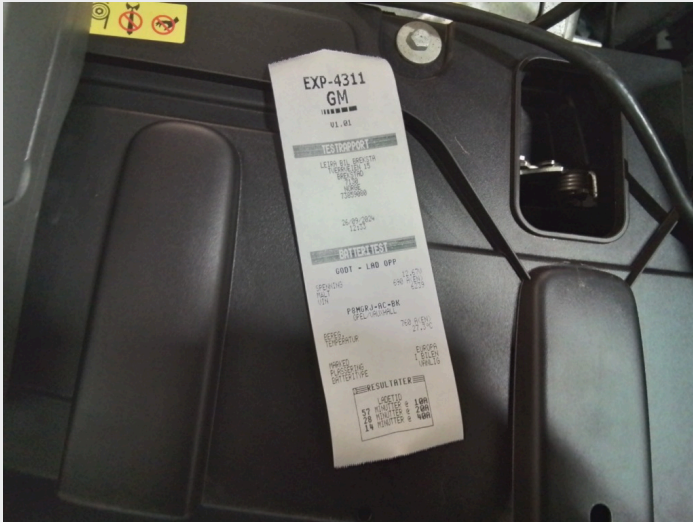
5.2 Motor - Batteri - Godt batteri, bør lades

5.2 Godt batteri, bør lades

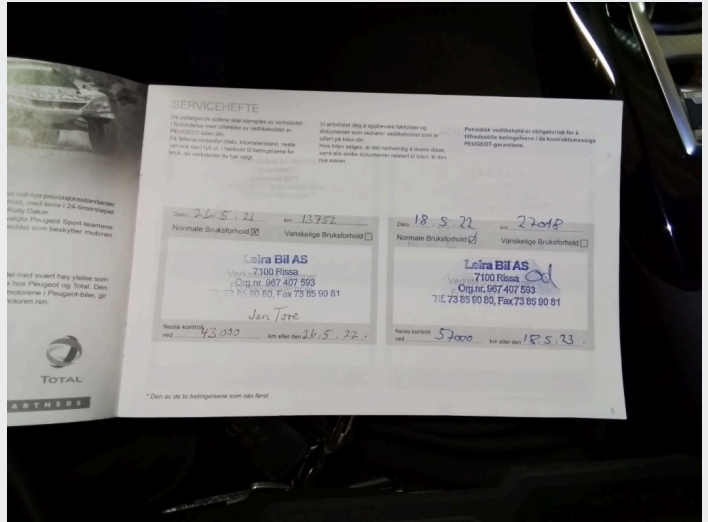
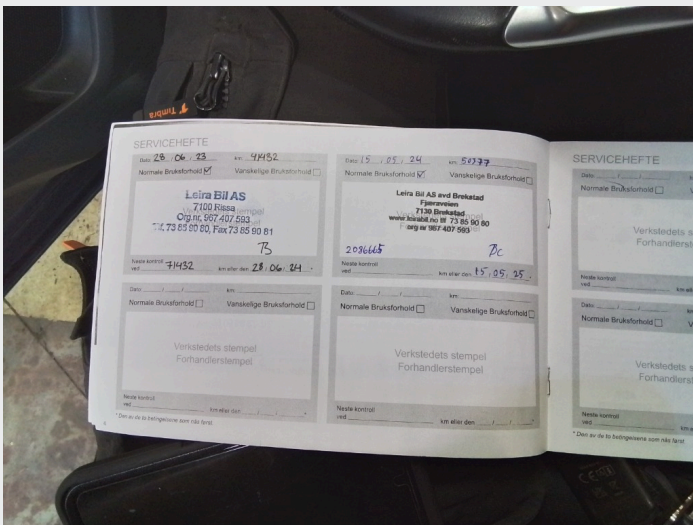
5.11 Motor - Service - Servicehefte

5.11 Servicehefte

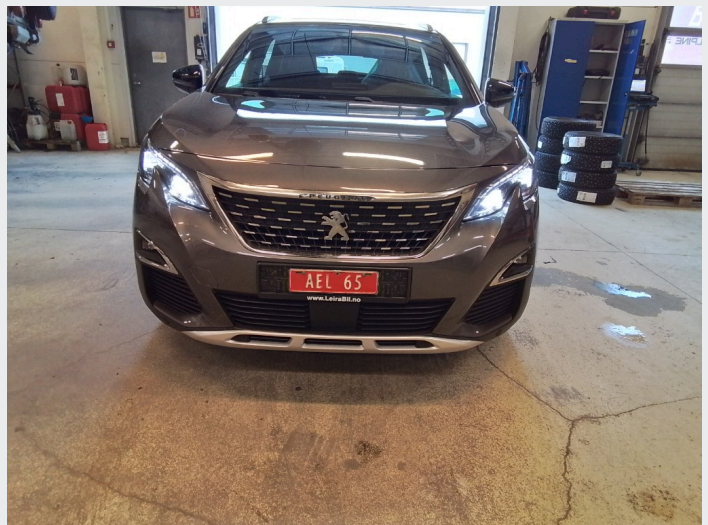
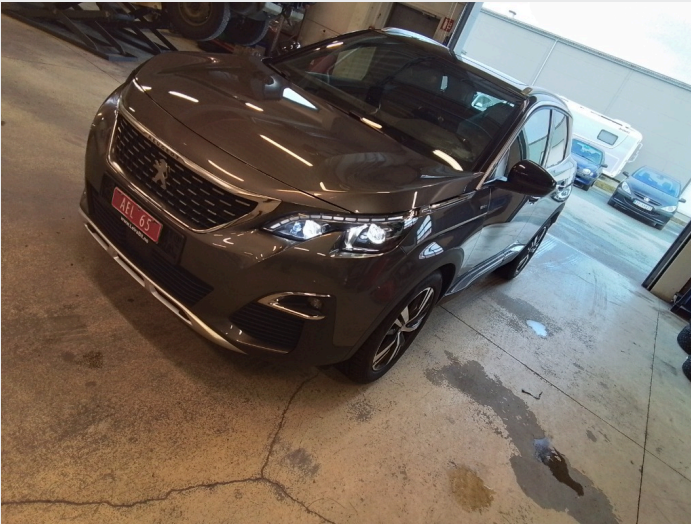
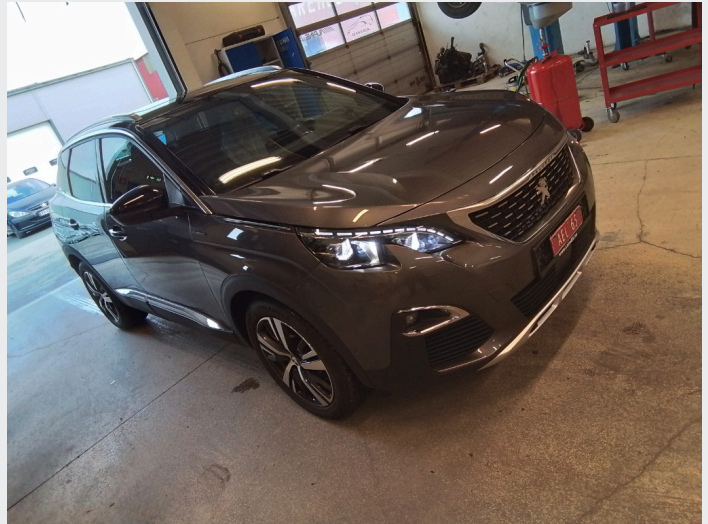
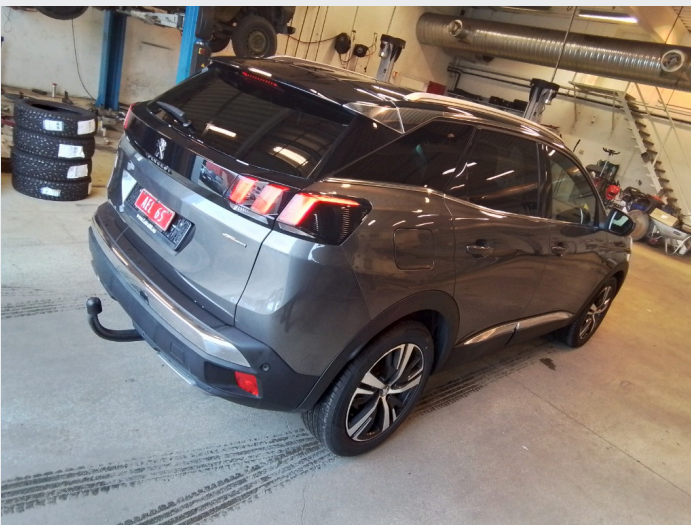
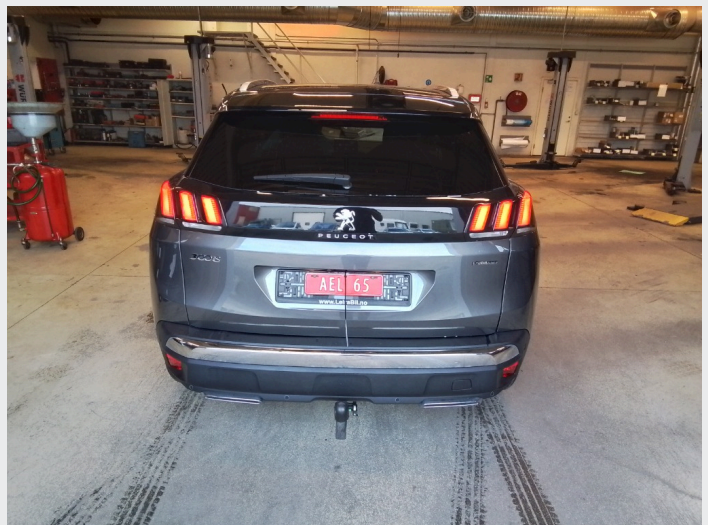
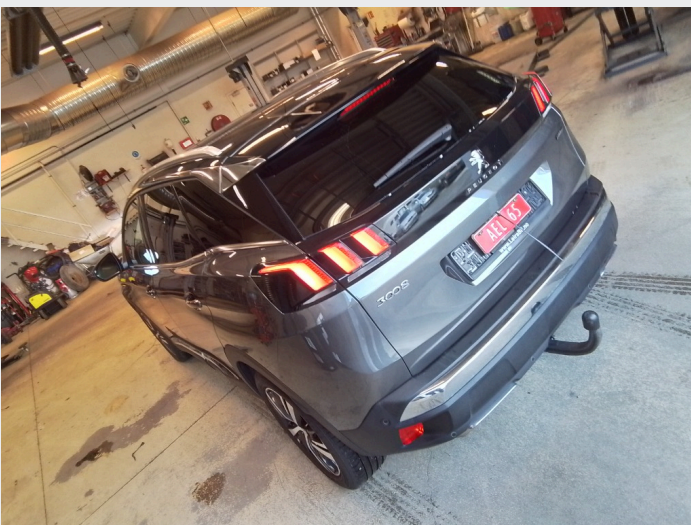
2.1 Eksteriør - Lakk - Noe bruksmerker er å finne på bil, generelt bra stand i forhold til alder og kilometerstand.

2.1 Oversiktsbilder

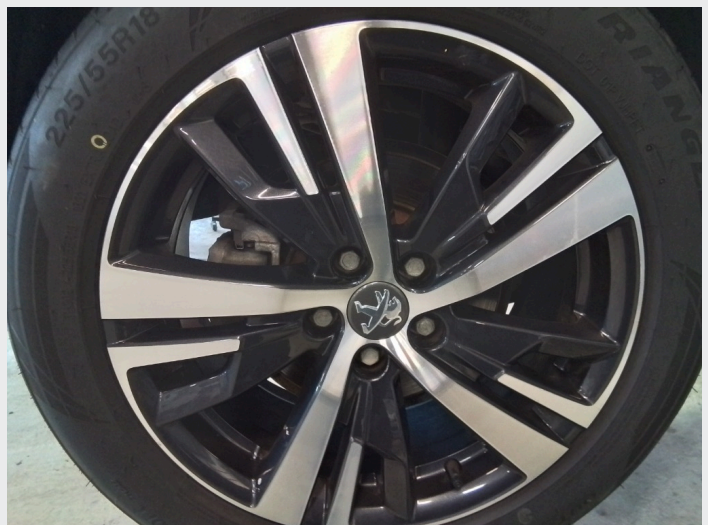
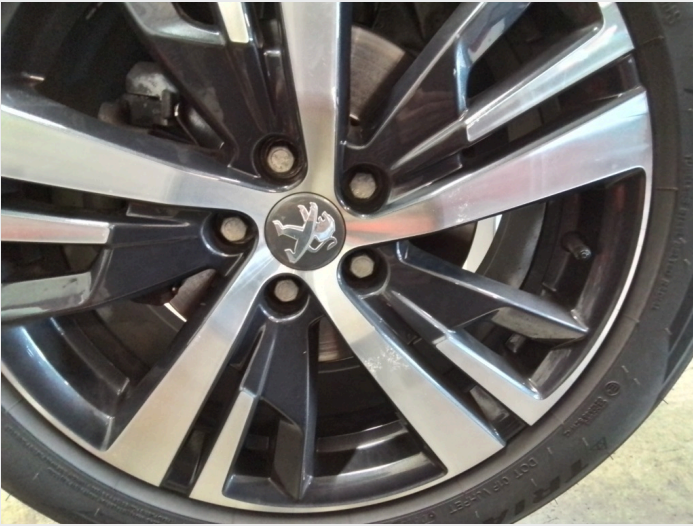
2.18 Eksteriør - Felger - Noe lakkskader på felg venstre foran og høyre bak

2.18 Noe lakkskader på felg venstre foran og høyre bak
