# NAF Bruktbiltest

Testdato  
27.09.2024

<b>Bilmerke</b>	Mercedes-Benz	<b>Motorstørrelse</b>	cm <sup>3</sup>
<b>Modell</b>	B 250 e	<b>Motoreffekt</b>	132 kW
<b>Type</b>	245 G	<b>Aksler i drift</b>	1
<b>Registreringsnr.</b>	EK38960	<b>Drivstofftype</b>	Elektrisk
<b>Understellsnr.</b>	WDD2428901J015481	<b>Kjøretøygruppe</b>	101
<b>Km.stand.</b>	81191	<b>Bruktimportert</b>	Nei
<b>Farge</b>	Rød	<b>Registreringsår</b>	2017
		<b>Registrert første gang</b>	25.04.2017

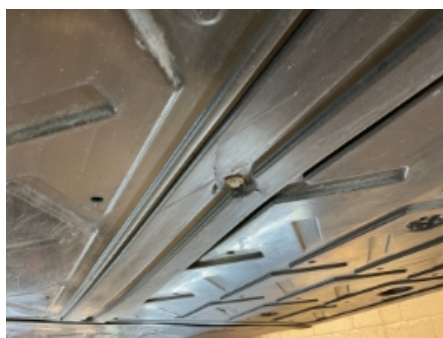
23. Underside

Ref.Id	Repareres	Resultat	Beskrivelse
50.5	Varmeapparat / klimaanlegg (AC)	Svak kjølevirkning	
52.1	Lyktespyler / Visker	Spyler virker ikke:	Venstre side, Høyre side
58.5	Tilstand 12 volt batteri	Bør lade batteri	
69.6	Reservehjul / dekkreparasjonssett	Dekkreparasjonssett, holdbarhetsdato har utløpt	
86.13	Lakk / karosseri utvendig	Lakkslipp/flassing	Høyre bakskjerm
88.2	Underside	Skadet/løst plastdeksel:	Midten foran, Midten
