# NAF Bruktbiltest

**Testdato**  
27.09.2024

<b>Bilmerke</b>	Tesla	<b>Motorstørrelse</b>	cm <sup>3</sup>
<b>Modell</b>	Model X	<b>Motoreffekt</b>	193 kW
<b>Type</b>	002	<b>Aksler i drift</b>	2
<b>Registreringsnr.</b>	EV39878	<b>Drivstofftype</b>	Elektrisk
<b>Understellsnr.</b>	5YJXCCE23JF132187	<b>Kjøretøygruppe</b>	101
<b>Km.stand.</b>	217761	<b>Bruktimportert</b>	Nei
<b>Farge</b>	Rød	<b>Registreringsår</b>	2018
		<b>Registrert første gang</b>	28.12.2018

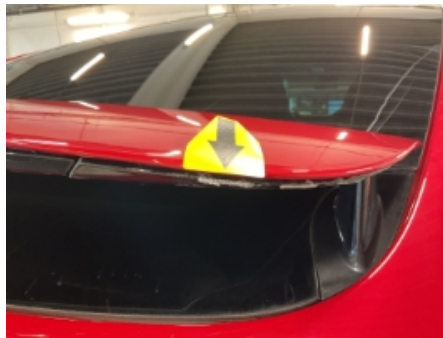
17. Lakk / karosseri utvendig

Ref.Id	Repareres	Resultat	Beskrivelse
2.6	Unormal lyd	Ulyd fra hjuloppheng foran	
2.7		Ulyd fra hjuloppheng bak	
2.8		Ulyd fra motor	
5.3	Bremsebelegg	Slitt bremsebelegg	Venstre foran, Høyre foran
27.1	Motor virkemåte	Banke-/ulyder i motor	
48.1	Oppvarmet bakrute	Oppvarmet bakrute virker ikke:	
62.2	Ladekabel elbil/hybrid	Ladekabel mangler	
72.1	Styresnekke, tannstang	Dødgang, tannstang	
77.10	Fjærer / fjærbein	* Lekkasje fra luftfjæring foran, videre feil søk anbefales	
83.15	Dør-/panseråpner	* Feil på automatisk dør åpner VF og HF. Fare for og skade andre biler ved åpning. Sensor på HB dør funker ikke alltid og plukker ikke alltid opp objekter i veien	
86.15	Lakk / karosseri utvendig	* Korrosjon på spoiler
