NAF Bruktbiltest

Testdato
27.08.2024

Bilmerke	Mercedes-Benz	Motorstørrelse	cm ³
Modell	EQB 300 4MATIC	Motoreffekt	168 kW
Type	6L	Aksler i drift	2
Registreringsnr.	EF52179	Drivstofftype	Elektrisk
Understellsnr.	W1N9M0JB5PN031939	Kjøretøygruppe	101
Km.stand.	30058	Bruktimportert	Nei
Farge	Svart	Registreringsår	2023
		Registrert første gang	22.03.2023

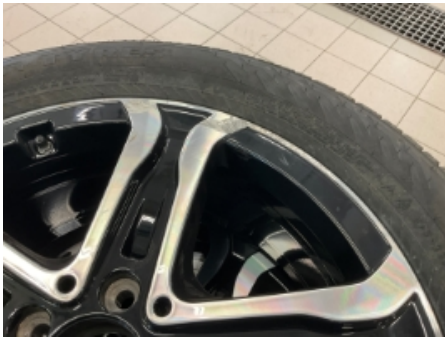
**1. Ekstra hjulsett**

Ref.Id	Repareres	Resultat	Beskrivelse
67.14	Ekstra hjulsett	Skadet felg:	1 felg
86.2	Lakk / karosseri utvendig	Lakkriper:	Høyre bakhjør
