# Tilstandsrapport

3-roms hjørneleilighet i boligblokk

Benterudstranda 5 A, 3511 HØNEFOSS

Befaringsdato: 26.09.2024

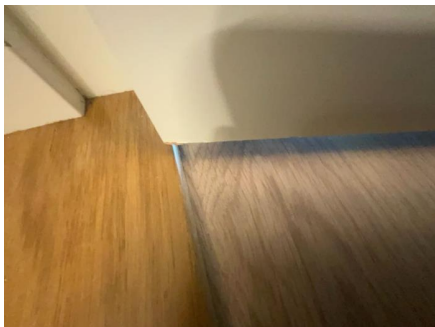
Antydninger til påbegynnende fuktsvellinger i bunn av dørblad til bad. Ikke vurdert som avvik grunnet meget begrenset omfang. Det anbefales allikevel å smøre silikon e.l i underkant av dørblad for å begrense/hindre utvikling.

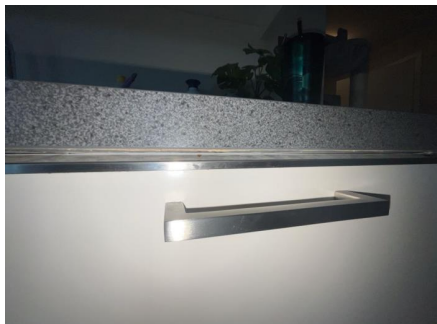
Mindre påbegynnende fuktsvelling i underkant av benkeplate over oppvaskmaskin. Vurderes ikke som et avvik grunnet begrenset omfang, men bør smøres med silikon e.l for å begrense/hindre videre utvikling.

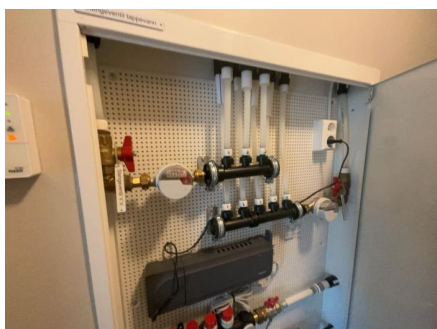
Synlige vannføringer i: Plast rør-i-rør med vannfordelingsskap.

Automatisk vannstoppsystem i kjøkkeninnredning med ventiler på tilførsler og sensor i benkeskap.
