**VOLKSWAGEN ID.4 GTX 4X4**
**TESTDATO: 20.12.2024**
**KODE: 1588513**

<b>EC57180</b>	<b>102 689 KM</b>	<b>08.06.2021</b> Førstegang registrert	<b>Elektrisitet</b>
----------------	-------------------	--------------------------------------------	---------------------

NBF Tilstandsrapport er utarbeidet av Norges Bilbransjeforbund og Forbrukerrådet.

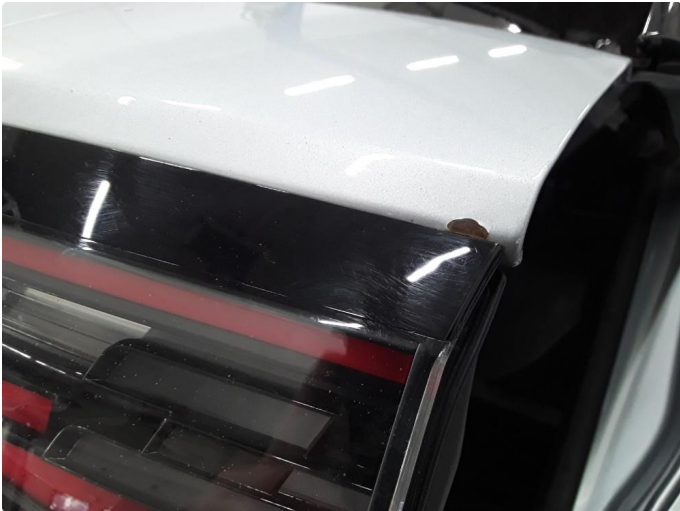
1.2 Gnisseskade fra baklykt på bakluken. Garanti.  
Time for utbedring på Møller Bil Skadesenter  
Vestfold 6 januar 2025.
