AUDI Q4 E-TRON 4X4
TESTDATO: 26.06.2024
KODE: 1448445

| EC74959 | 53 300 KM | 29.06.2021 Førstegang registrert | Elektrisitet |

NBF Tilstandsrapport er utarbeidet av Norges Bilbransjeforbund og Forbrukerrådet.

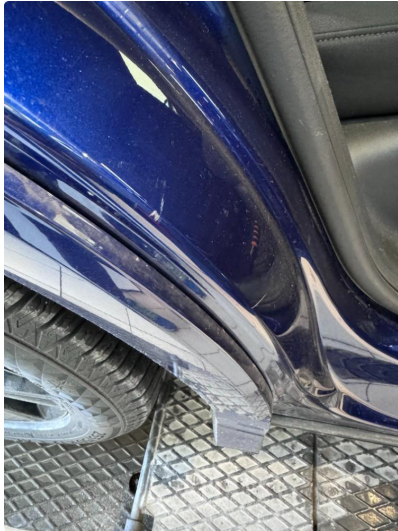
| Punkt | Beskrivelse | Plassering |
|---|---|---|
| 1.2 Terskler/innlastningssone | Noe riper høyre bak. | |

1.2 Noe riper høyre bak.
