VOLVO XC40 4X4
TESTDATO: 16.10.2024
KODE: 1536643

EC23858	43 468 KM	11.02.2021 Førstegang registrert	Elektrisitet
----------------	------------------	--	---------------------

CHASSISNR: YV1XZEDVEM2500183	BRUKTIMPORT: Nei
KJØRETØY: Personbil	FRIST FOR PKK: 11.02.2025

NBF Tilstandsrapport er utarbeidet av Norges Bilbransjeforbund og Forbrukerrådet.

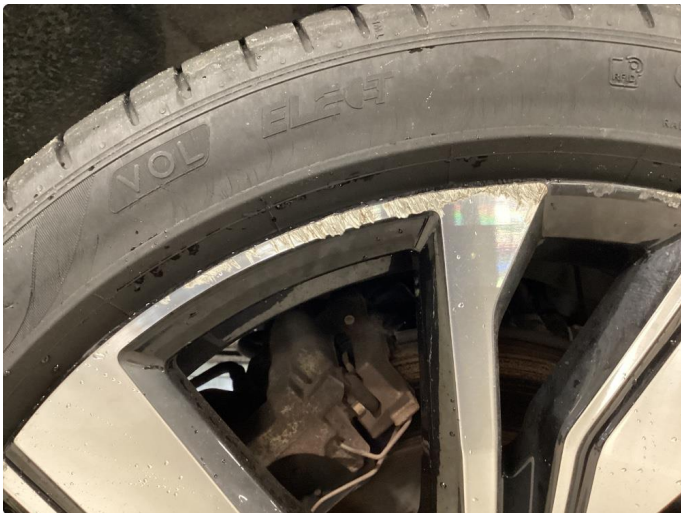
Punkt	Beskrivelse	Plassering
1. EKSTERIØR		
1.1 Dekk/Felger	Normal slitasje	høyre bak
1.2 Dekk/Felger	Normal slitasje	høyre foran

1.1 Normal slitasje

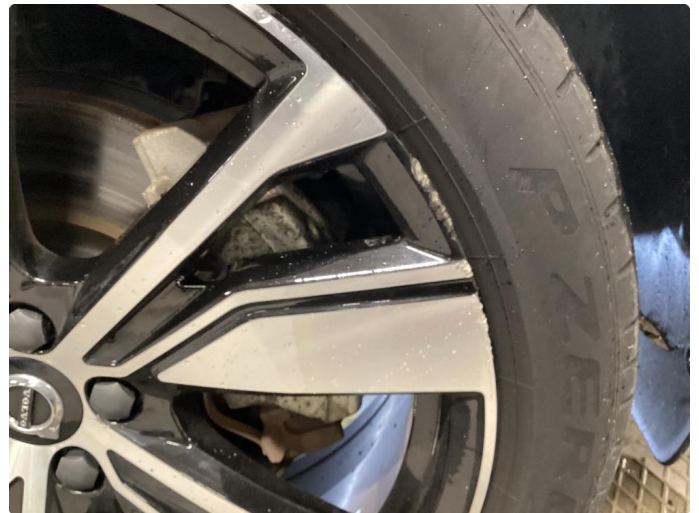
1.2 Normal slitasje
