VOLKSWAGEN E-GOLF FORHJULSDRIFT
TESTDATO: 12.12.2024
KODE: 1590725

EV39541	71 900 KM	14.02.2019 Førstegang registrert	Elektrisitet
----------------	------------------	--	---------------------

NBF Tilstandsrapport er utarbeidet av Norges Bilbransjeforbund og Forbrukerrådet.

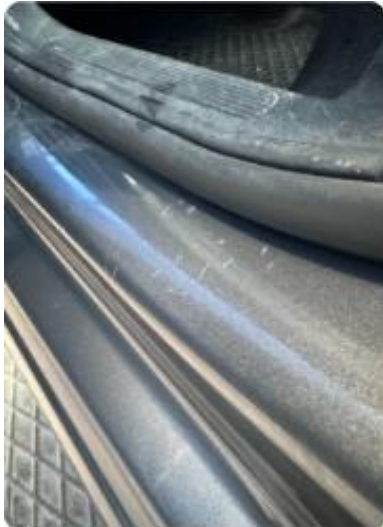
1.1 Noe riper innsteg venstre bak, Noe korrosjon og småbulker på alle dører, Korrosjon mellom fanger og bakskjerm begge sider, Korrosjon venstre bakskjerm.

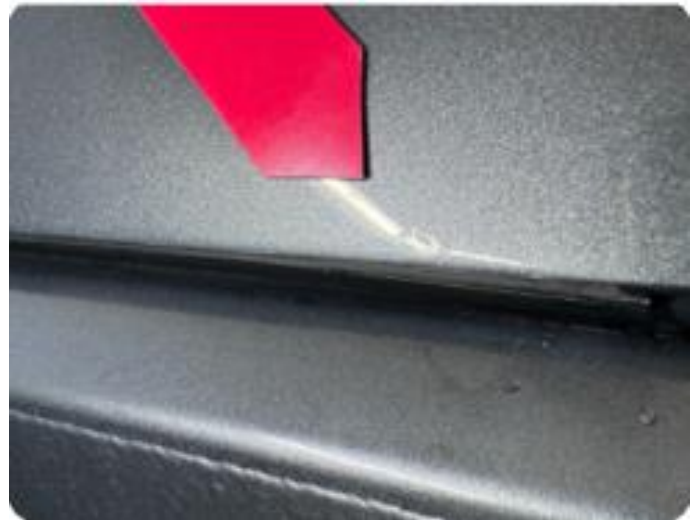
1.1 Noe riper innsteg venstre bak, Noe korrosjon og småbulker på alle dører, Korrosjon mellom fanger og bakskjerm begge sider, Korrosjon venstre bakskjerm.

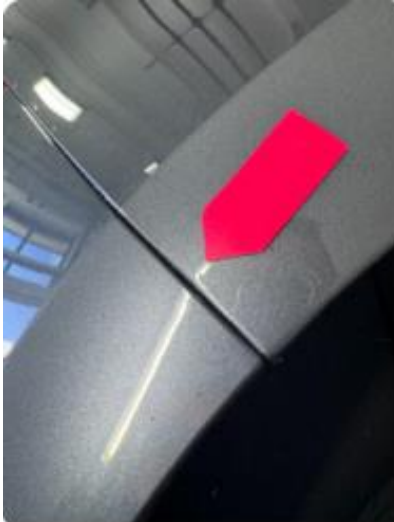
1.1 Noe riper innsteg venstre bak, Noe korrosjon og småbulker på alle dører, Korrosjon mellom fanger og bakskjerm begge sider, Korrosjon venstre bakskjerm.

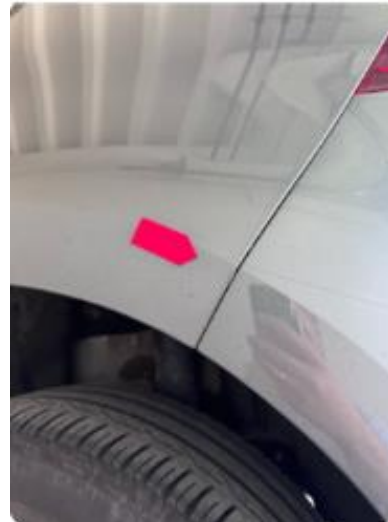
1.1 Noe riper innsteg venstre bak, Noe korrosjon og småbulker på alle dører, Korrosjon mellom fanger og bakskjerm begge sider, Korrosjon venstre bakskjerm.

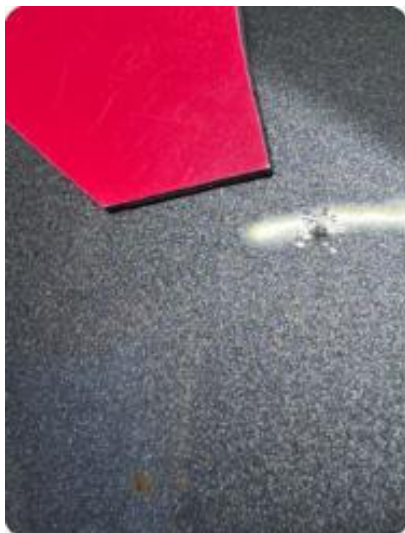
1.1 Noe riper innsteg venstre bak, Noe korrosjon og småbulker på alle dører, Korrosjon mellom fanger og bakskjerm begge sider, Korrosjon venstre bakskjerm.

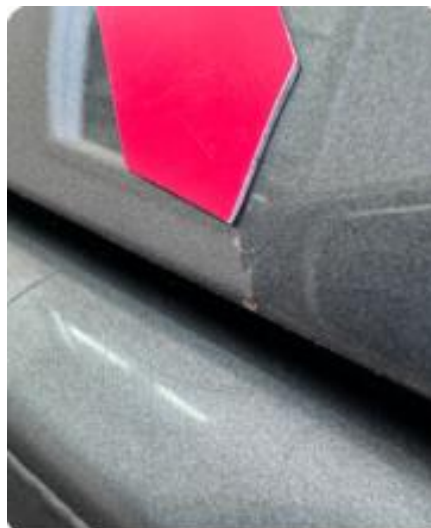
1.1 Noe riper innsteg venstre bak, Noe korrosjon og småbulker på alle dører, Korrosjon mellom fanger og bakskjerm begge sider, Korrosjon venstre bakskjerm.

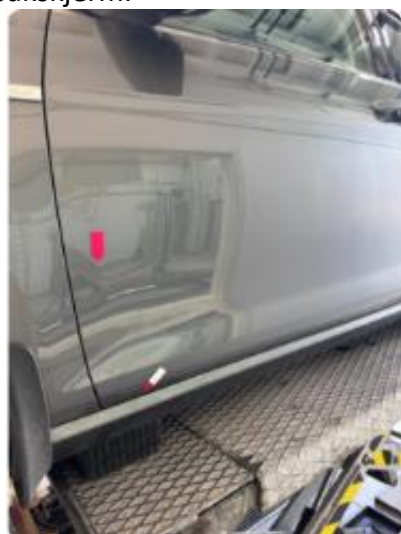
1.1 Noe riper innsteg venstre bak, Noe korrosjon og småbulker på alle dører, Korrosjon mellom fanger og bakskjerm begge sider, Korrosjon venstre bakskjerm.

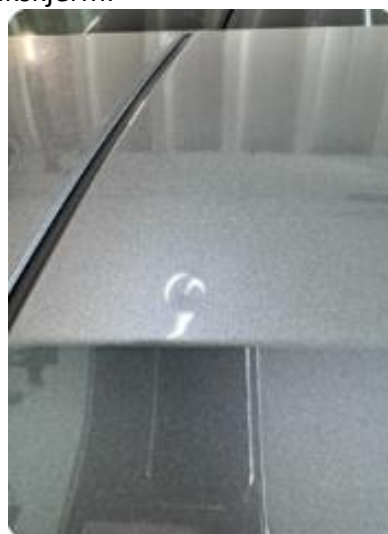
1.1 Noe riper innsteg venstre bak, Noe korrosjon og småbulker på alle dører, Korrosjon mellom fanger og bakskjerm begge sider, Korrosjon venstre bakskjerm.

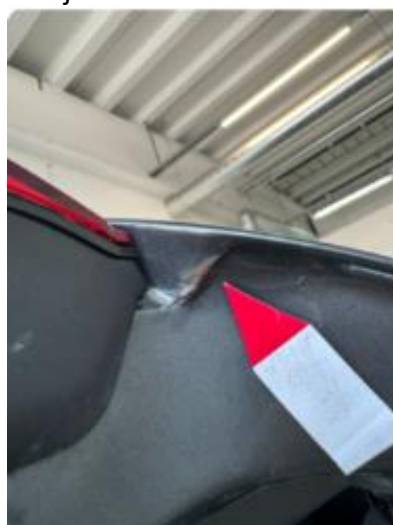
1.3 Noe korrosjon på bakluke.

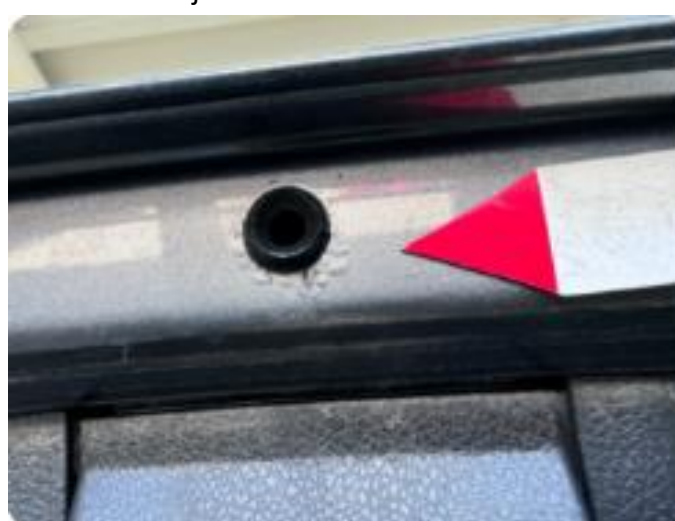
1.3 Noe korrosjon på bakluke.
