**VOLKSWAGEN CRAFTER 140 HK MANUELL
FORHJULSDRIFT**
TESTDATO: 10.10.2024
KODE: 1531082

YF18774

NBF Tilstandsrapport er utarbeidet av Norges Bilbransjeforbund og Forbrukerrådet.

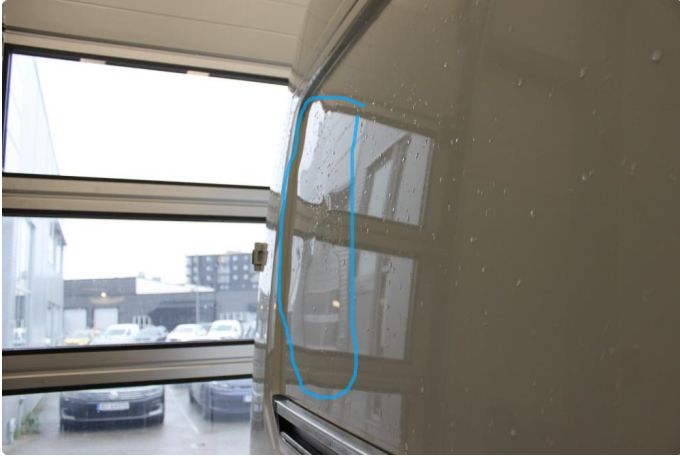
Punkt	Beskrivelse	Plassering
1. EKSTERIØR		
1.1 Lakk	Noen mindre sår/riper rundt om på bil. Normalt for km.	
1.2 Skap/påbygg	Flere utoverbulker i øvre panel lasterom på høyre side bak	høyre bak
1.3 Vinduspussere/-spyler	utslitte pusserblader	foran
2. GIR OG DRIVLINJE		
2.1 Differensial	øvrige feil

1.2 Flere utoverbulker i øvre panel lasterom på høyre side bak

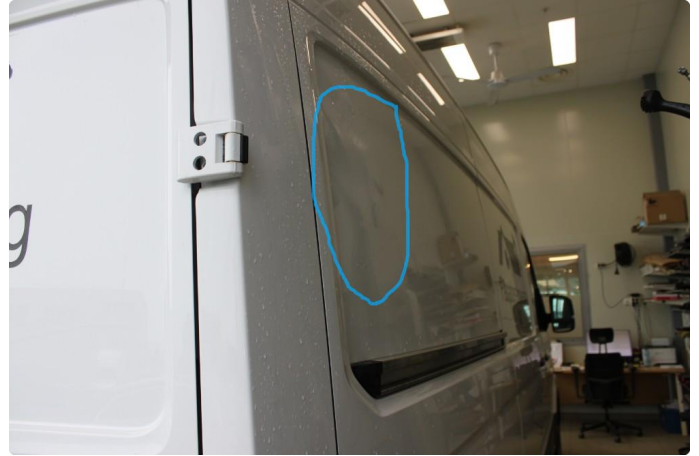
1.2 Flere utoverbulker i øvre panel lasterom på høyre side bak
