# NAF Bruktbiltest

**Testdato**  
23.08.2024

<b>Bilmerke</b>	Iveco	<b>Motorstørrelse</b>	2287 cm <sup>3</sup>
<b>Modell</b>	DAILY 35S16	<b>Motoreffekt</b>	115 kW
<b>Type</b>	IS35SI2AA	<b>Aksler i drift</b>	1
<b>Registreringsnr.</b>	BT85864	<b>Drivstofftype</b>	Diesel
<b>Understellsnr.</b>	ZCFC135B905235322	<b>Kjøretøygruppe</b>	315
<b>Km.stand.</b>	275504	<b>Bruktimportert</b>	Nei
<b>Farge</b>	Hvit	<b>Registreringsår</b>	2018
		<b>Registrert første gang</b>	31.10.2018

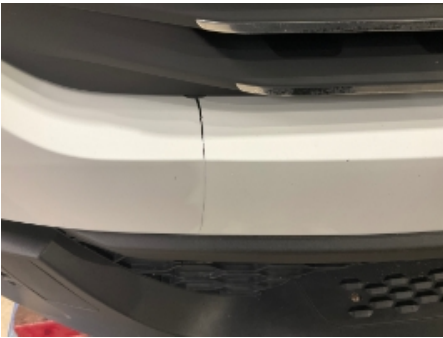
**1. Lakk / karosseri utvendig**

Ref.Id	Repareres	Resultat	Beskrivelse
81.4		Sprekk i frontrute: <ul style="list-style-type: none"><li>• Reparasjonsmetode: Skift</li></ul>	
86.3	Lakk / karosseri utvendig	Skadet:	Støtfanger foran
86.11		Steinsprut/lakksår	Høyre fordør
98.2	Seter	Misfarget/skittent:	Høyre foran
98.3		Hull/rift gjennom setetrek:	Venstre foran
102.2	Laste-/bagasjerom	Skader i deksler/panel/vegger/gulv	
104.2	Varseltrekant	Mangler.

Ref.Id	Opplysning	Resultat	Beskrivelse
66.11	Felg	Oksidering / oksidert felg	Høyre foran, Venstre foran, Venstre bak, Høyre bak
86.17	Lakk / karosseri utvendig	Diverse småbulker/lakkriper	
86.20		Steinsprut:	Hele karosseriet
86.24		Rustangrep:	Høyre fordør
86.30		Bilen har noe penselflekking av steinsprut/riper i lakk	
86.34		* Samlepott for reparasjon(er) på påbygg/løftelem - løftelem virker ikke/skadet del(er)/ rift i påbygg/ dårlig utført reparasjon(er) på påbygg/ manglende del(er).	
87.11	Utvendig speil	Ripe i speilhus:	Venstre, Høyre
93.5	Taktrekk	Skittent taktrekk
