NAF Bruktbiltest

Testdato
25.11.2024

Bilmerke	Opel	Motorstørrelse	1598 cm ³
Modell	Vivaro-B	Motoreffekt	88 kW
Type	F7	Aksler i drift	1
Registreringsnr.	HB80403	Drivstofftype	Diesel
Understellsnr.	W0L2F7112GV610257	Kjøretøygruppe	315
Km.stand.	152831	Bruktimportert	Nei
Farge	Grå	Registreringsår	2016
Karosseritype	Integrert førerhus	Registrert første gang	07.03.2016

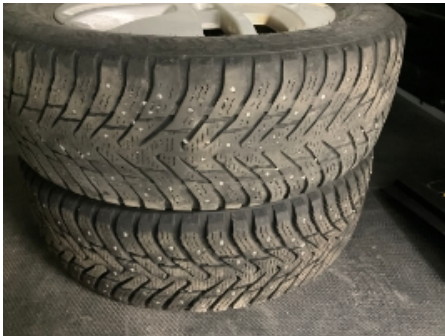
**1. Ekstra hjulsett**

58.5	Tilstand 12 volt batteri	Bør lade batteri	
67.12	Ekstra hjulsett	Piggdekk med slitte og/eller lite pigger	1 dekk
78.5	Opphengs- / bærearmer foraksel	Slitt foring / løsnet i vulkanisering:	Bakre venstre nedre

67.2		Mønsterdybde	9,30 mm
67.3		Mønsterdybde	3,50 mm
67.4		Mønsterdybde	6,50 mm
67.5		Ekstra hjulsett er utrustet med:	Vinterdekk m/pigg
67.6		Felg på ekstra hjulsett:	Lettmetallfelg

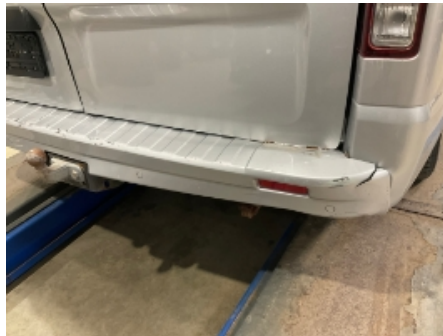
**2. Lakk / karosseri utvendig**

86.3	Lakk / karosseri utvendig	Skadet:	Støtfanger bak, Venstre sidekanal, Høyre sidekanal
86.11		Steinsprut/lakksår	Høyre B-stolpe, Støtfanger foran
87.5	Utvendig speil	Skade på speilramme / -hus	Høyre side

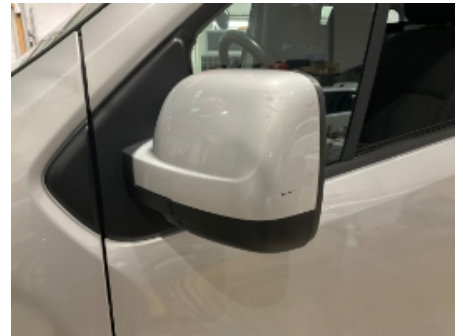
**3. Utvendig speil**

87.9		Ripe i speilhus:	Høyre, Venstre
98.2	Seter	Misfarget/skittent:	Midten foran, Høyre foran, Venstre foran
102.2	Laste-/bagasjerom	Skader i deksler/panel/vegger/gulv	
Ref.Id	Opplysning	Resultat	Beskrivelse
