**SKODA ENYAQ 4X4**
**TESTDATO: 14.11.2024**
**KODE: 1566907**

NBF Tilstandsrapport er utarbeidet av Norges Bilbransjeforbund og Forbrukerrådet.

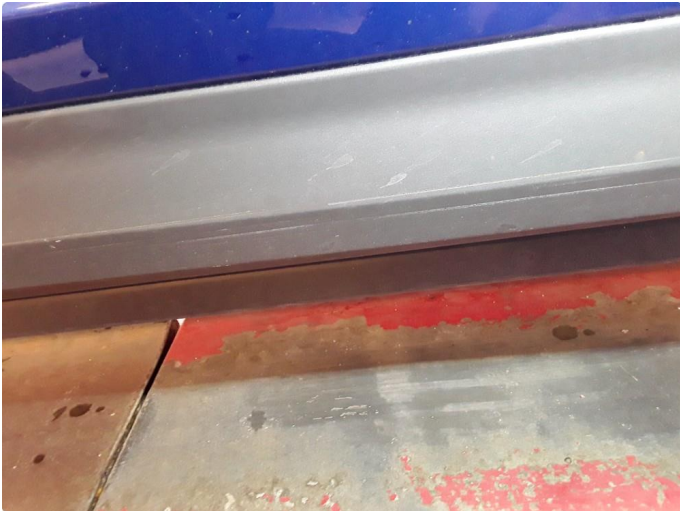
Punkt	Beskrivelse	Plassering
<b>1. EKSTERIØR</b>		
1.1 Lakk	Div. lakkriper og steinsprut.	
1.2 Dører	Noen riper på nedre list.	høyre foran

1.2 Noen riper på nedre list.
