# NAF Bruktbiltest

<b>Bilmerke</b>	Mercedes-Benz	<b>Motorstørrelse</b>	1991 cm <sup>3</sup>
<b>Modell</b>	C 350 e	<b>Motoreffekt</b>	155 kW
<b>Type</b>	204 K	<b>Aksler i drift</b>	1
<b>Registreringsnr.</b>	PR43947	<b>Drivstofftype</b>	Bensin
<b>Understellsnr.</b>	WDD2052471F631656	<b>Kjøretøygruppe</b>	101
<b>Km.stand.</b>	150362	<b>Bruktimportert</b>	Nei
<b>Farge</b>	Svart	<b>Registreringsår</b>	2017
<b>Karosseritype</b>	Stasjonsvogn	<b>Registrert første gang</b>	21.09.2017

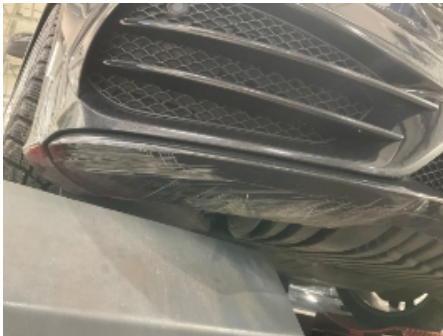
1. Lakk / karosseri utvendig

86.2	Lakk / karosseri utvendig	Lakkriper:	Støtfanger foran
86.3		Skadet:	Venstre forskjerm, Høyre forskjerm
86.11		Steinsprut/lakksår	Høyre forskjerm, Venstre fordør, Venstre forskjerm, Støtfanger foran

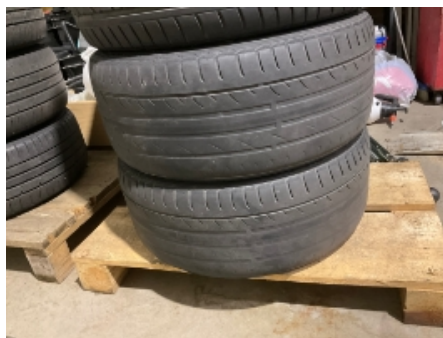
5. Ekstra hjulsett

66.8	Felg	Vesentlig ripe / hakk inn til grunnmaterialet:	Høyre foran, Høyre bak
67.9	Ekstra hjulsett	Corden er synlig:	2 dekk
67.18		Dekk er skjevsliitt:	2 dekk
