# NAF Bruktbiltest

Testdato  
02.01.2025

<b>Bilmerke</b>	Mercedes-Benz	<b>Motorstørrelse</b>	2143 cm <sup>3</sup>
<b>Modell</b>	C 220 CDI 4MATIC	<b>Motoreffekt</b>	125 kW
<b>Type</b>	204 K	<b>Aksler i drift</b>	2
<b>Registreringsnr.</b>	BS91325	<b>Drivstofftype</b>	Diesel
<b>Understellsnr.</b>	WDD2042841G274478	<b>Kjøretøygruppe</b>	101
<b>Km.stand.</b>	240525	<b>Bruktimportert</b>	Nei
<b>Farge</b>	Grå	<b>Registreringsår</b>	2014
<b>Karosseritype</b>	Stasjonsvogn	<b>Registrert første gang</b>	15.04.2014
		<b>Frist for neste EU kontroll</b>	23.07.2026

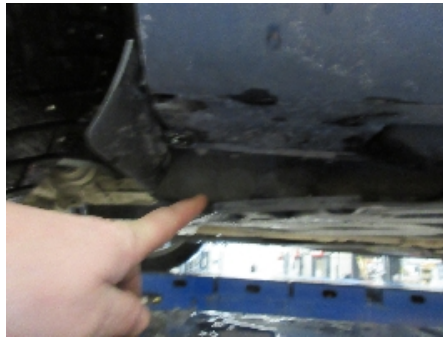
14. Underside

86.13		Lakklipp/flassing	Støtfanger foran
86.15		* Kanalskjørt høyre side løst i bakkant	
88.1	Underside	Skadet/løs innerskjerm:	Høyre foran
88.2		Skadet/løst plastdeksel:	Høyre, Høyre bak, Høyre side midten

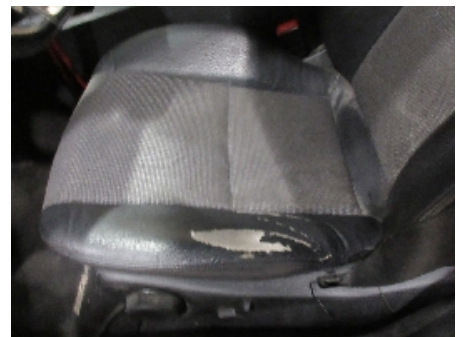
42. Seter

Ref.Id	Repareres	Resultat	Beskrivelse
97.4		* Dekslar løs/dårlig festet, Pakning HBD skadet	
98.2	Seter	Misfarget/skittent:	Venstre foran, Høyre bak, Midten bak, Høyre foran, Venstre bak
98.3		Hull/rift gjennom setetrekk:	Venstre foran
101.3	Bagasjeromstildekning	Mangler:	Lastenett, Hattehylle, Rollo
104.2	Varseltrekant	Mangler.

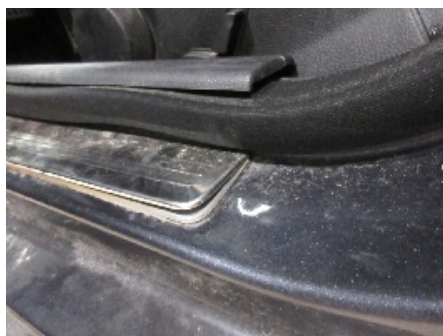
47. Døråpning

96.1	Dørtrekk	Hull/rift/flenge i dørtrekk:	Høyre fordør, Høyre baddør
97.2	Døråpning	Skadet deksel:	Venstre baddør, Venstre fordør, Høyre fordør, Høyre baddør

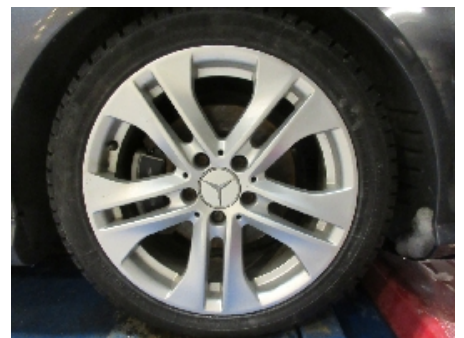
66. Felg

58.6	Tilstand 12 volt batteri	Bør skifte batteri!	
66.8	Felg	Vesentlig ripe / hakk inn til grunnmaterialet:	Venstre foran, Venstre bak, Høyre bak
67.23	Ekstra hjulsett	Vesentlig ripe(r) inn til grunnmaterialet på felg:	2 felger
