NAF Bruktbiltest

Testdato
15.11.2024

Bilmerke	Volvo	Motorstørrelse	1969 cm ³
Modell	V90 T8 Twin Engine	Motoreffekt	235 kW
Type	P	Aksler i drift	2
Registreringsnr.	AJ88133	Drivstofftype	Bensin
Understellsnr.	YV1PWBANDJ1057912	Kjøretøygruppe	101
Km.stand.	86098	Bruktimportert	Nei
Farge	Brun	Registreringsår	2018
		Registrert første gang	22.02.2018

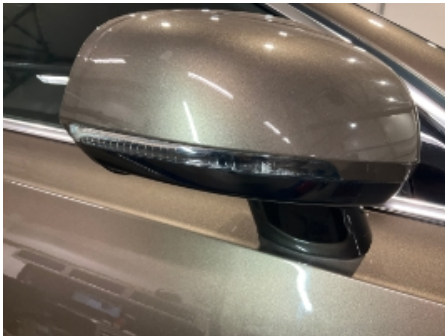
1. Lys

Ref.Id	Repareres	Resultat	Beskrivelse
4.2	Service/ Dokum.	Siste service er ikke utført	Kjørelengde mellom servicer er overskredet, Tid mellom servicer er overskredet
6.10	Bremseskiver	Rust på bremseskive:	Høyre foran, Venstre foran
17.12	Lys	Krakelert lykteglass	Høyre baklys, Venstre baklys, Høyre sideblinklys, Venstre sideblinklys
23.1	Full systemskann	Det finnes feilkoder, se rapport	
23.2		Diagnoseavlesing ligger i testrapport	
67.11	Ekstra hjulsett	Vesentlig avvik (over 50%) i antall pigger:	4 dekk
69.6	Reservehjul / dekkreparasjonssett	Dekkreparasjonssett, holdbarhetsdato har utløpt	
83.15	Dør-/panseråpner	* 4 stk innstegningslys i dørhåndtakene - krakelert	
86.2	Lakk / karosseri utvendig	Lakkriper:	Støtfanger foran
86.11		Steinsprut/lakksår	Venstre bakdør, Støtfanger bak
97.1	Døråpning	Sår eller skade:	Høyre fordør, Venstre fordør

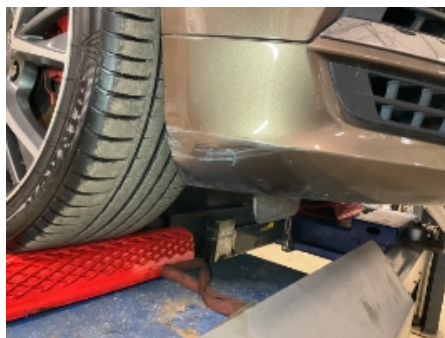
5. Lakk / karosseri utvendig

Ref.Id	Opplysning	Resultat	Beskrivelse
86.24		Rustangrep:	Høyre fordør, Venstre fordør
86.30		Bilen har noe penselflekking av steinsprut/riper i lakk

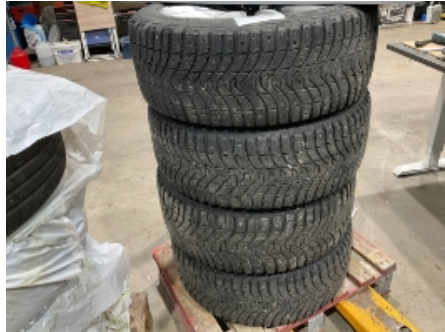
8. Ekstra hjulsett

67.1	Ekstra hjulsett	Mønsterdybde	5,60 mm
67.2		Mønsterdybde	6,20 mm
67.3		Mønsterdybde	6,30 mm
67.4		Mønsterdybde	5,90 mm
67.5		Ekstra hjulsett er utrustet med:	Vinterdekk m/pigg
