VOLKSWAGEN ID.4 GTX 4X4
TESTDATO: 16.12.2024
KODE: 1595190

CHASSISNR: WVGZZZE2ZNP032351	BRUKTIMPORT: Nei
KJØRETØY: Personbil	FRIST FOR PKK: 30.06.2026

NBF Tilstandsrapport er utarbeidet av Norges Bilbransjeforbund og Forbrukerrådet.

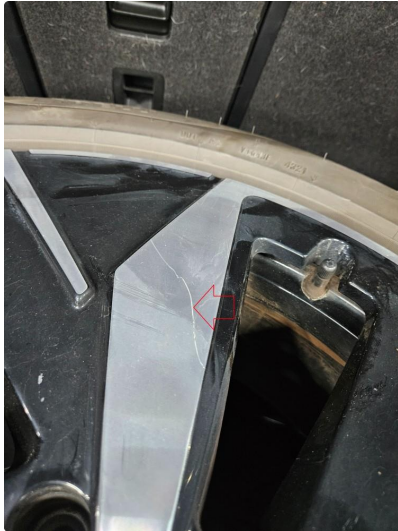
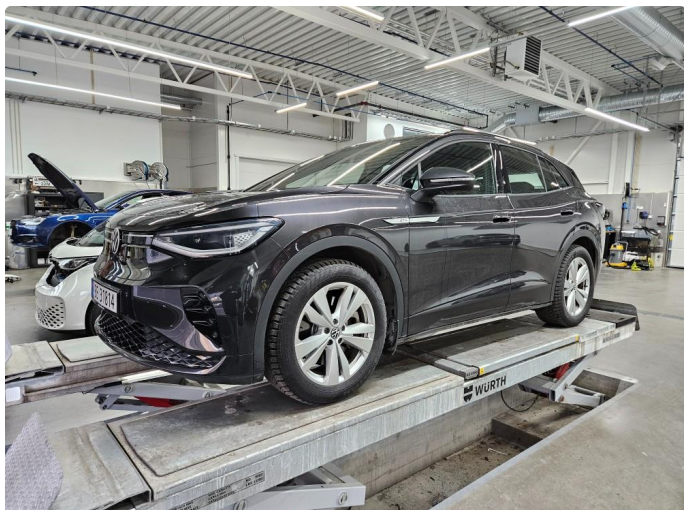
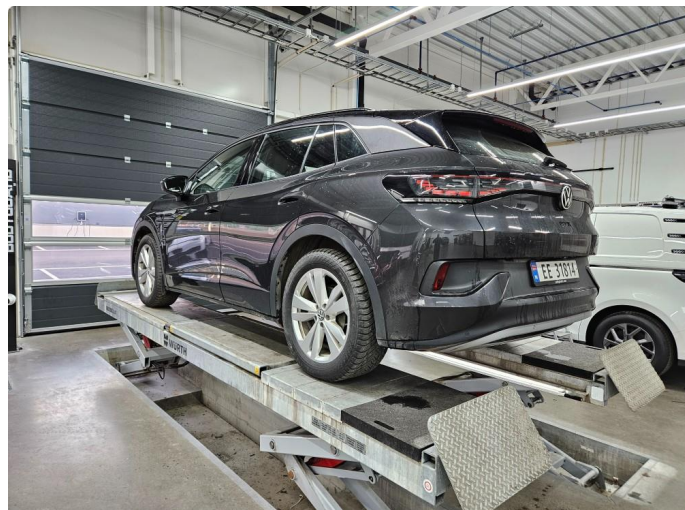
Punkt	Beskrivelse	Plassering
1. EKSTERIØR		
1.1 Dekk/Felger	ripe på en sommerfelg	
2. OPPLYSNINGER/KLARGJØRING		
2.1 Opplysninger	bilen er understellsbehandlet, (mercasol/tectyl) for info

1.1 Ripe på en sommerfelg
