**VOLKSWAGEN PASSAT 121 HK AUTOMAT
FORHJULSDRIFT**
TESTDATO: 23.12.2024
KODE: 1602174

DP89557

NBF Tilstandsrapport er utarbeidet av Norges Bilbransjeforbund og Forbrukerrådet.

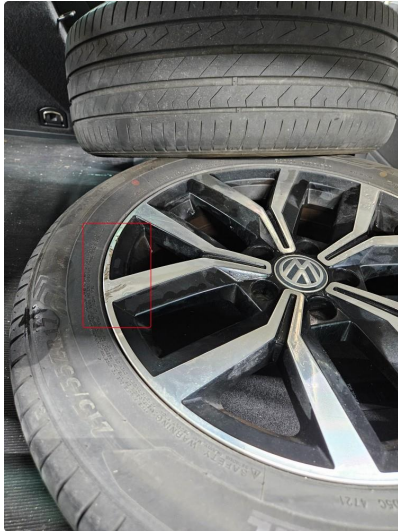
Punkt	Beskrivelse	Plassering
1. EKSTERIØR		
1.1 Dekk/Felger	bilen leveres på fire nye vinterdekk (piggfri)	
1.2 Dekk/Felger	noe skrubbb på en sommerfelg	
2. MOTOR		
2.1 Service	bilen leveres med ny service utført	
2.2 Service	tannreim og vannpumpe skiftet: 29.11.2022 ved 136 603 km (for info, utført hos MECA)	
3. OPPLYSNINGER/KLARGJØRING		
3.1 Opplysninger	bilen selges med bruksmerker i henhold til NBF sine retningslinjer for normal slitasje (f.eks; riper på plast bakfanger/lastekant, div steinsprut, slitasje på gummipakning i døråpning v.side foran)

1.2 Noe skrubb på en sommerfelg
